ID plochy: **663433\_2**Umístění kritického bodu **Karlovy Vary** (ulice Moravská)  
(ohrožené katastr. území):

## Výsledné vyhodnocení rizikovosti

Kategorie plochy dle rizikovosti: **CA** - Lokalita je z hlediska přívalových povodní MÁLO riziková.

## Záznam z terénního šetření

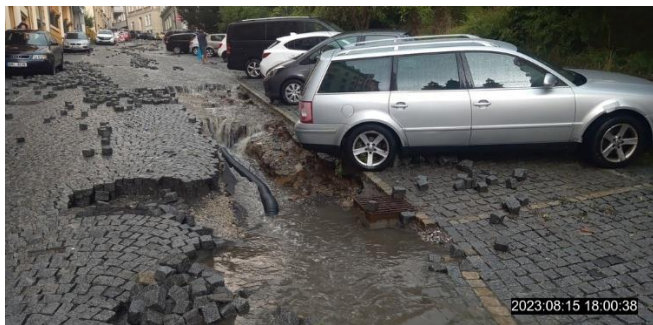
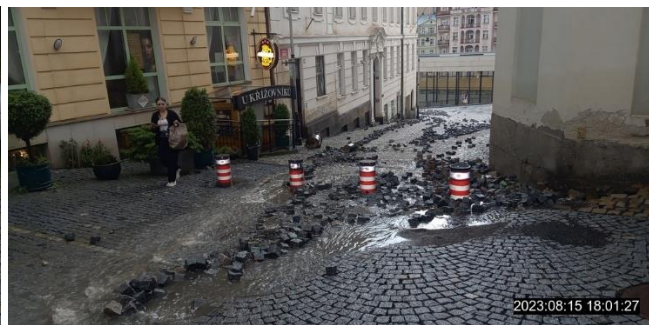
*Povodňové události 2023, Neprůjezdná ulice – spodní část Moravská a Libušina*

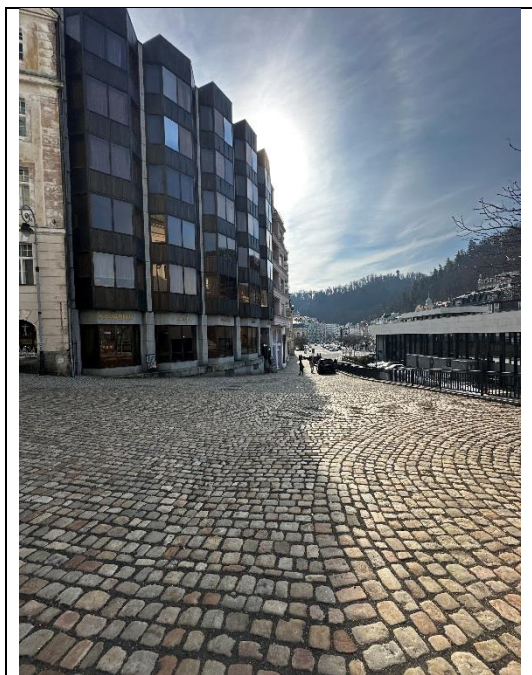
*Nejnižší položené místo povodí KB v ulici Moravská, kde se voda dostává do míst, kde je KB04*

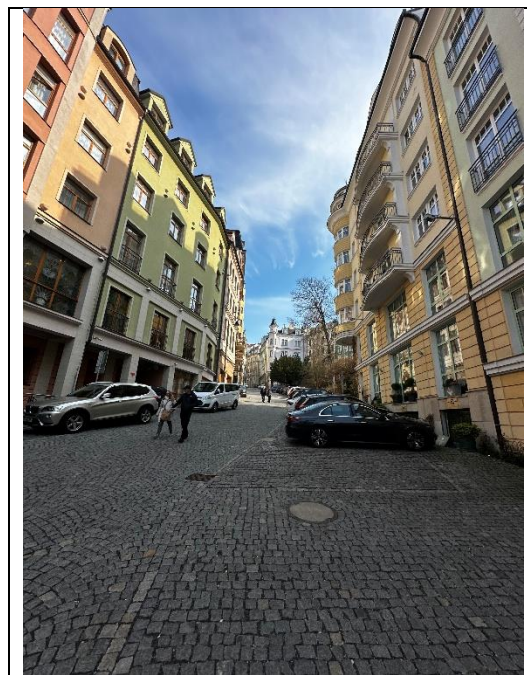
*Pohled na okolí KB, hustá zástavba bez prvků MZI*

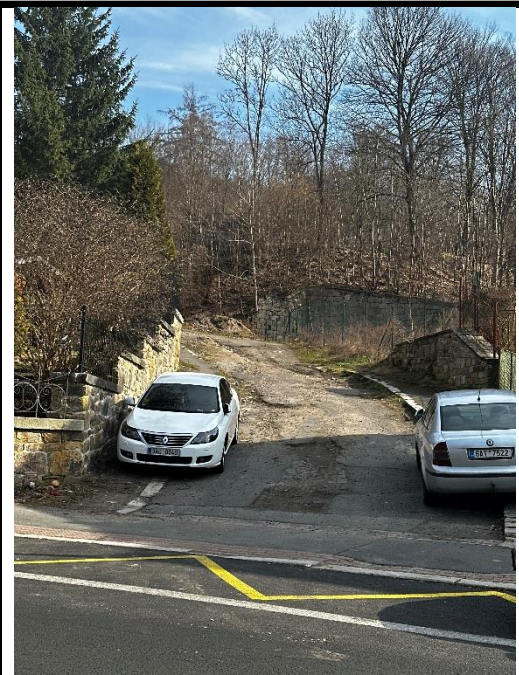
*Místo kde se dostává cizí voda do zastavěného území – ulice Na Vyhlídce*

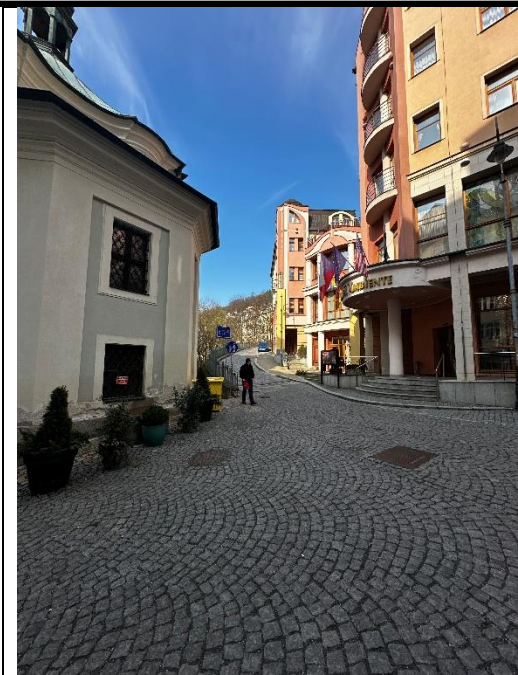
*Pohled do ulice Kolmá, odkud se může dostávat povrchový odtok pod KB*

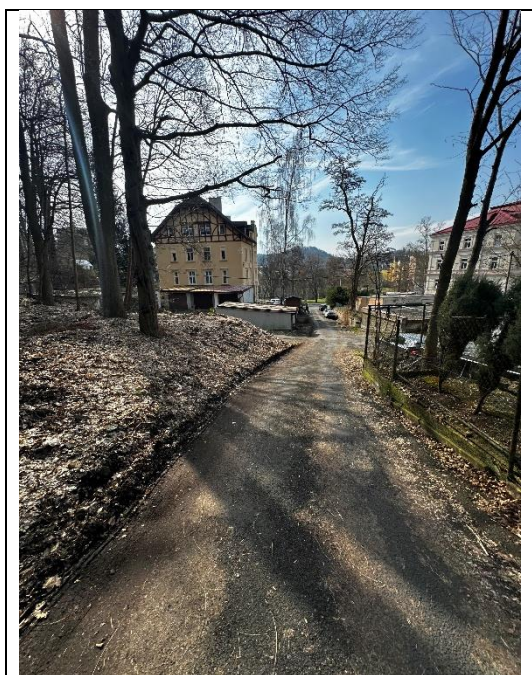
*Pohled směrem ke KB do ulice Nad Vyhlídkou*

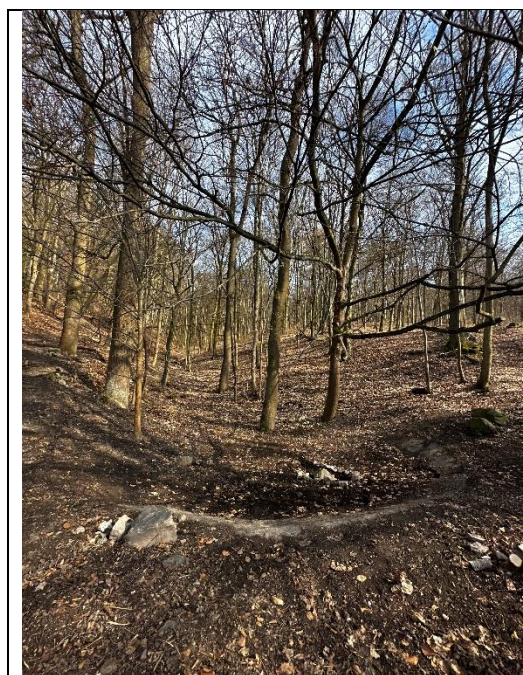
*Místo, kde se může dostávat povrchový odtok do zástavby – Nad Vyhlídkou*

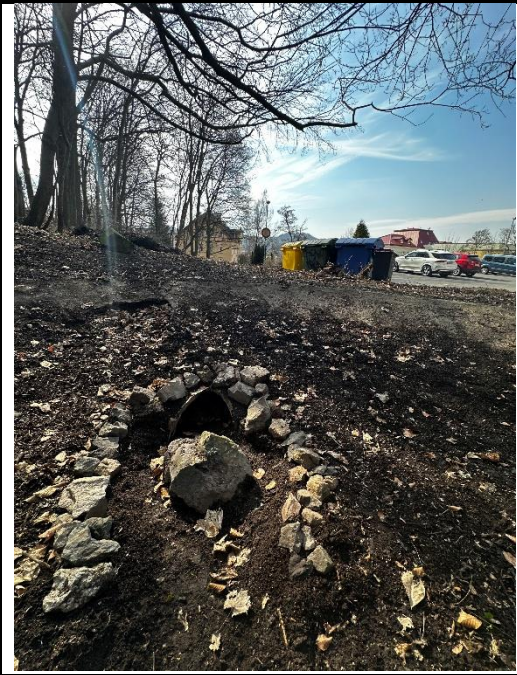
*Nekapacitní propustek pod komunikací*
