ID kritického bodu:

10405050

Klučov

Popis kritického bodu

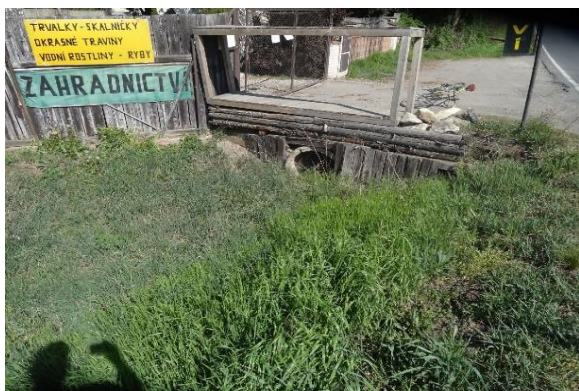
Propustek pod sjezdem (DN800)

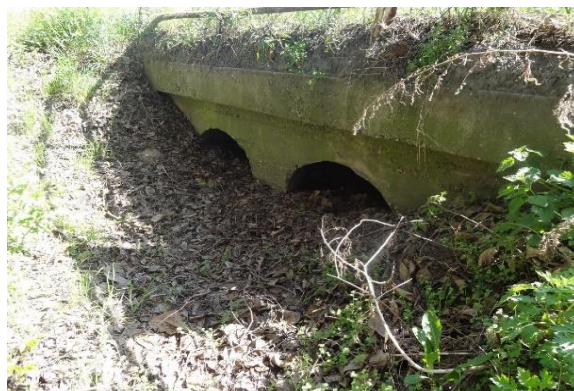
Propustek pod silnicí (2xDN800)

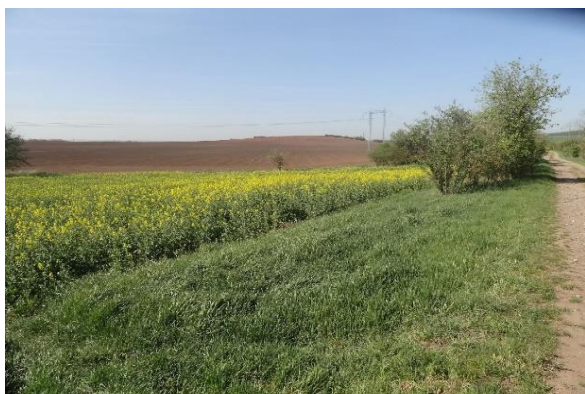
Povodí kritického bodu

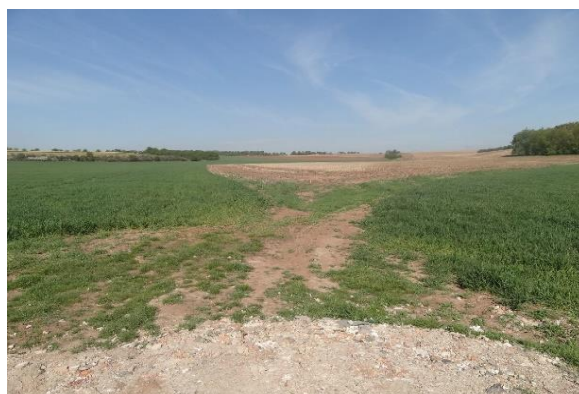
Horní část povodí kritického bodu
