ID plochy: **601284_1**Umístění kritického bodu
(ohrožené katastr. území):**Vodná u Bečova nad
Teplou**

Umístění kritického bodu: Obec: Bečov nad Teplou

Kategorie plochy dle rizikovosti: **BB** *Tato lokalita je z hlediska přívalových povodní STŘEDNĚ riziková.*

Záznam z terénního šetření

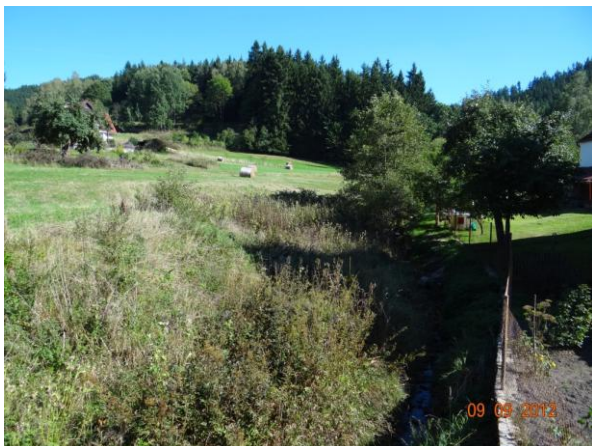
Pohled ke kritickému bodu a do sběrné plochy.

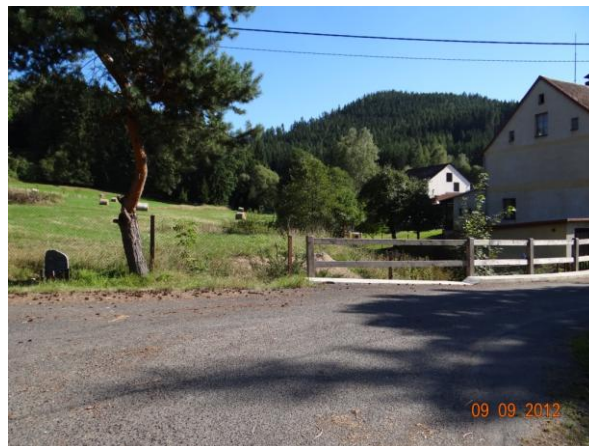
Při přívalové povodni dojde k ohrožení nemovitosti č.p.1, u které situaci zkomplikuje pletivový plot přes koryto u příjezdového mostu. Vzhledem k tomuto omezení dojde pravděpodobně k přelítí mostu. Nad soutokem v ř.km 0,05 může dojít ke stržení staticky narušeného kamenného klenbového mostu na polní cestě.

Ohrožená nemovitost č.p. 1.

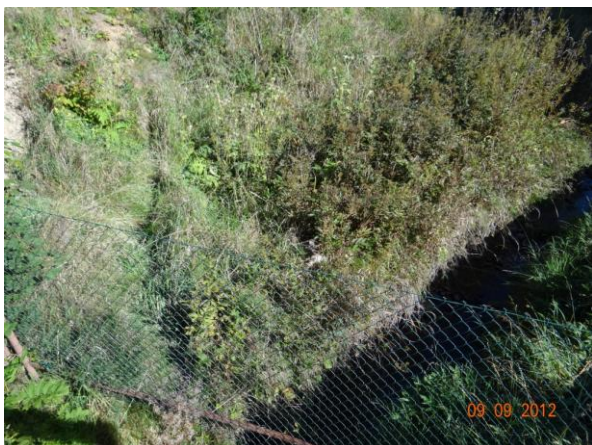
Pletivový plot přes koryto přímo nad mostem, dojde k ucpání profilu mostu.

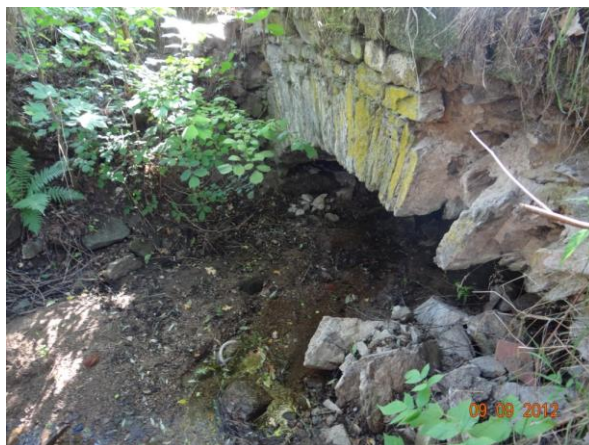
Kamenný klenbový staticky narušený most na cestě pod objektem č.p. 1.

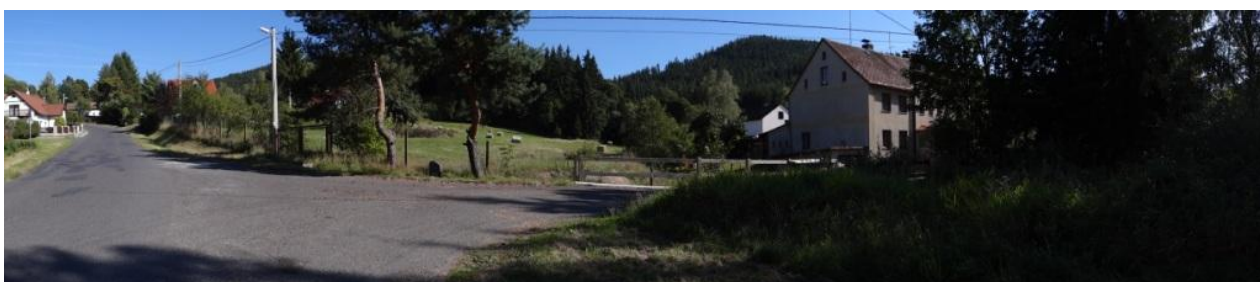
Celkový pohled na ohroženou lokalitu č.p. 1.
