ID plochy: **630390\_1**Umístění kritického bodu  
(ohrožené katastr. území): **Dolní Žandov**

Umístění kritického bodu: Obec: Dolní Žandov ORP: Cheb

## Výsledné vyhodnocení rizikovosti

Kategorie plochy dle rizikovosti: **BA** *Tato lokalita je z hlediska přívalových povodní STŘEDNĚ riziková.*

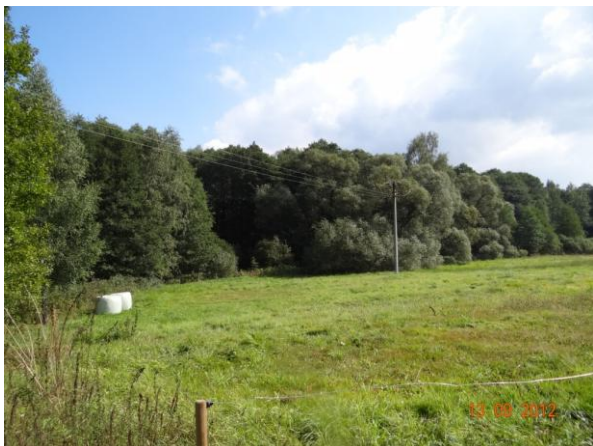
*Niva toku nad Dolním Žandovem.*

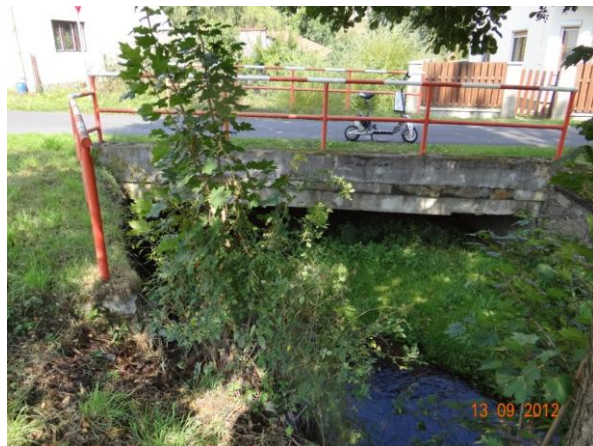
*V obci Dolní Žandov dojde k intenzivnímu ohrožení obytné zástavby. Situaci zhorší nekapacitní mosty a lávky u nemovitostí. Komplikace způsobí i ploty přímo u koryta. Pro minimalizaci sekundárního ohrožení je třeba omezit skladování odplavitelného materiálu v ohrožených zahradách.*

*Příklad mostů v obci - mostovky nízko nad korytem, nekapacitní profily náchylné k záchytu splávi.*

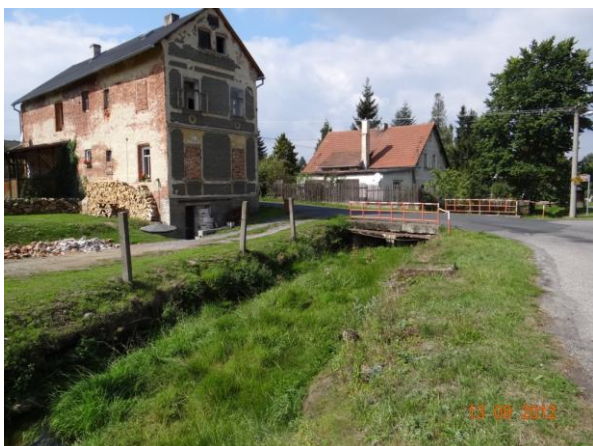
*Ohrožené centrum Dolního Žandova.*

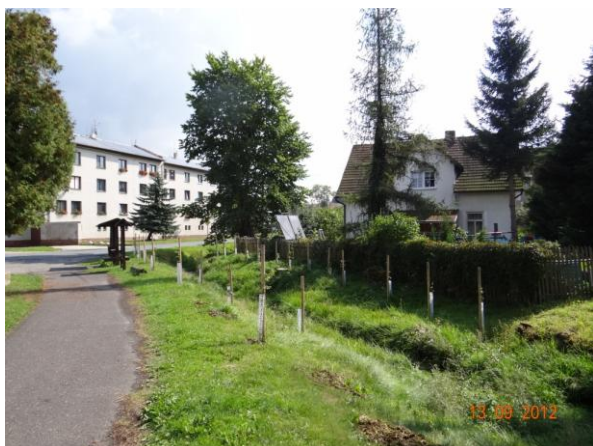
*Ohrožené centrum Dolního Žandova.*

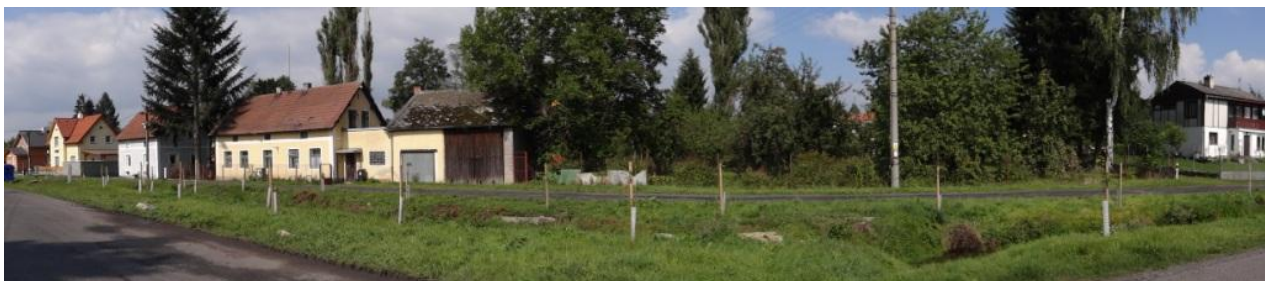
*Celkový pohled na zástavbu RD podél revitalizovaného úseku toku.*
