ID plochy: **630390_2**Umístění kritického bodu
(ohrožené katastr. území): **Dolní Žandov**

Kategorie plochy dle rizikovosti: **BA** *Tato lokalita je z hlediska přívalových povodní STŘEDNĚ riziková.*

Záznam z terénního šetření

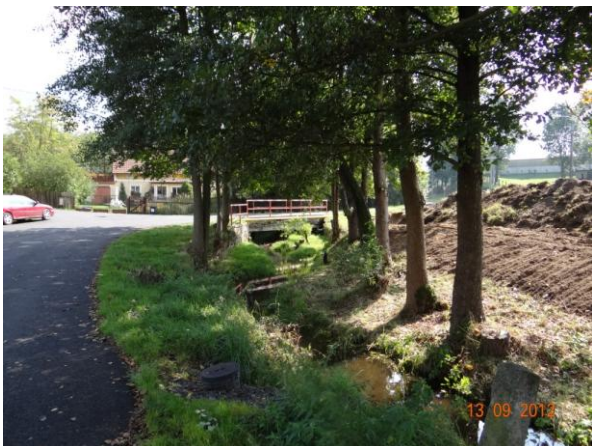
Koryto toku za garážemi, rozliv omezený současnou navázkou na LB.

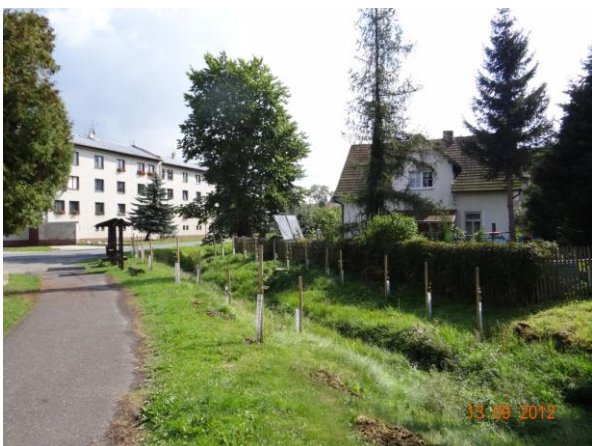
Ohrožené centrum Dolního Žandova.

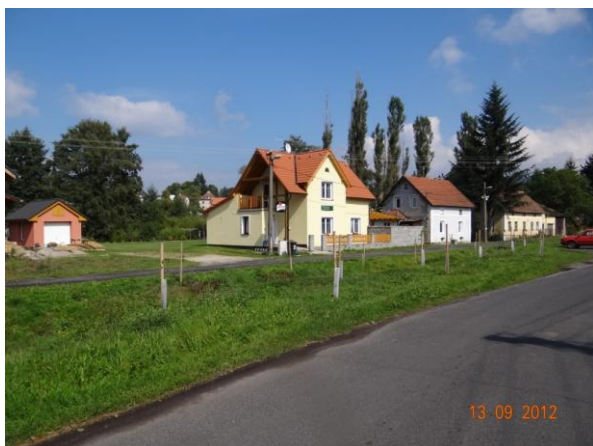
RD podél revitalizovaného úseku toku.

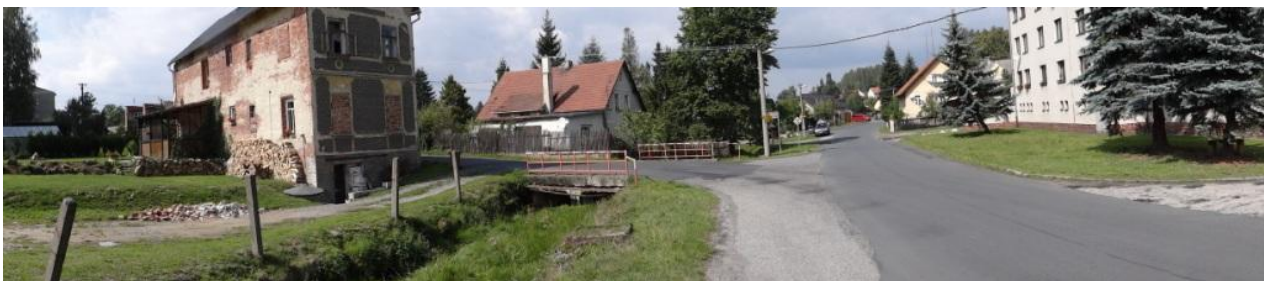
Celkový pohled na ohrožené centrum Dolního Žandova u č.p.143.
