ID plochy: **638081_1**Umístění kritického bodu
(ohrožené katastr. území):**Lipná u Hazlova**

Kategorie plochy dle rizikovosti: **BB** *Tato lokalita je z hlediska přívalových povodní STŘEDNĚ riziková.*

Záznam z terénního šetření

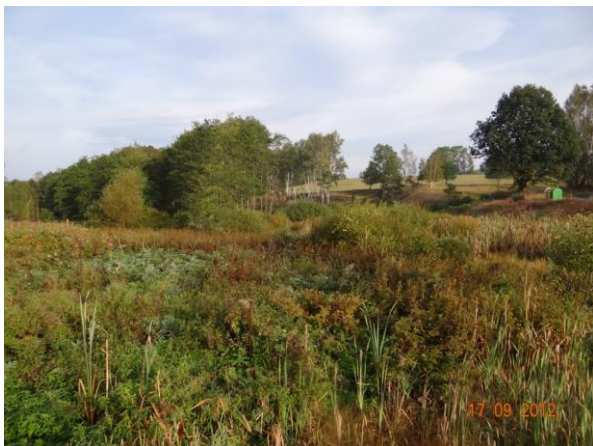
Průběh povodně ovlivní most 21315-1 a stupeň pod mostem. Dílčí negativní vliv na záchyt splávi může mít i ponechaný ocelový I profil ve dně nad mostem. Nad mostem dojde k širokému rozlivu do nivy s hydrofilní vegetací trav. Násep komunikace může fungovat jako hráz (poldr). Pod mostem dojde k ohrožení obytné nemovitosti č.p. 7. Dále dojde k rozlivu do mokřadů podél toku.

Niva Slatinného potoka nad mostem 21315-1 v Lipné.

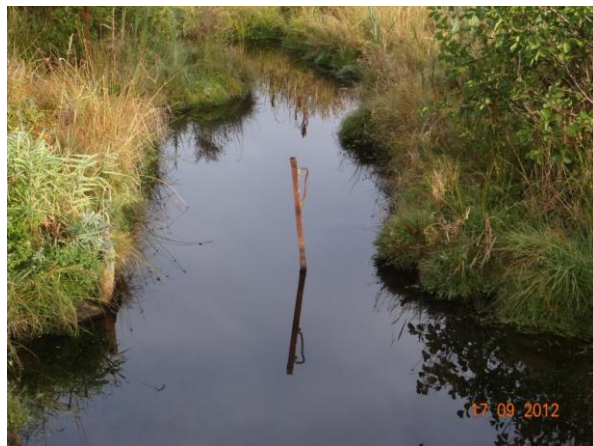
Ocelový profil I ponechaný v korytě nad mostem.

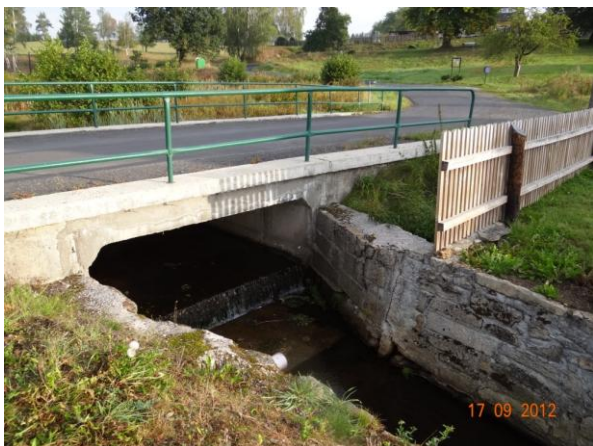
Most 21315-1.

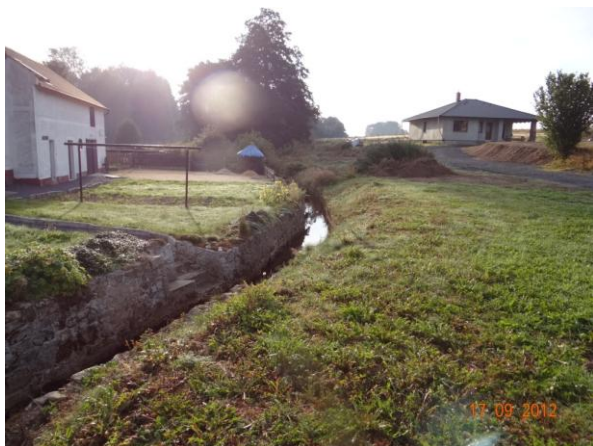
Tok pod mostem, ohrožen obytný objekt č.p. 7 a přístup k č.p. 11.
