ID plochy: **650862_1**Umístění kritického bodu
(ohrožené katastr. území):**Skalka u Chebu**Umístění kritického bodu: Obec: **Cheb**ORP: **Cheb**

Výsledné vyhodnocení rizikovosti

Záznam z terénního šetření

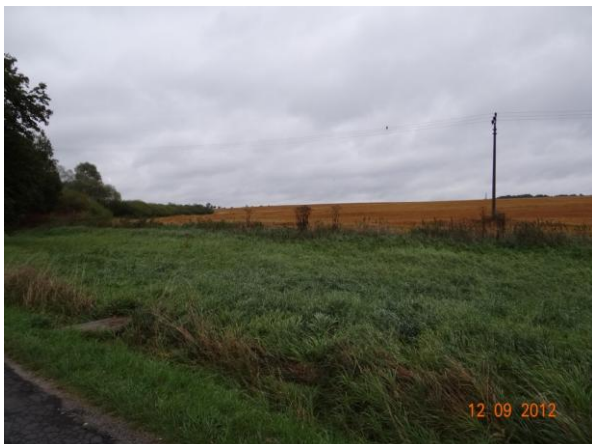
Sběrná plocha.

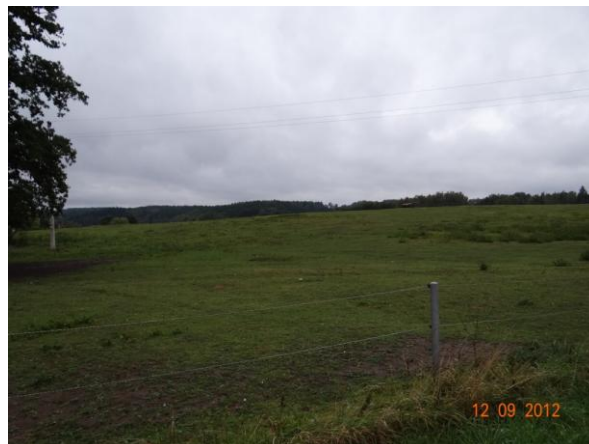
Dle podkladů vodoprávního úřadu lokalita vystavená pravidelnému ohrožení přívalovou povodní. Situaci zhoršují nekapacitní propustky a kryté profily pod zahradami - dojde k rozlivu do zahrad a k objektům. Na základě těchto zjištění byla plocha přeřazena do kategorie nebezpečí "A".

Korytu u rekreačních objektů v lokalitě Skalka.

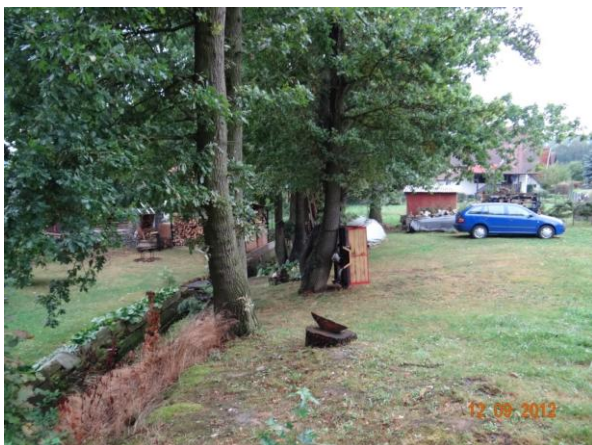
Ohrožené rekreační objekty.

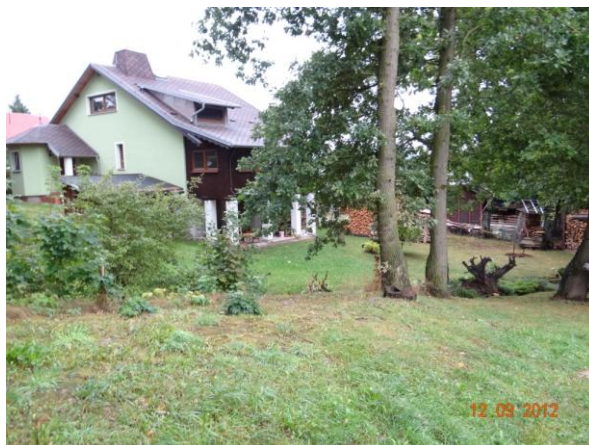
Sběrná plocha nad rekreačními objekty U Stekelových.

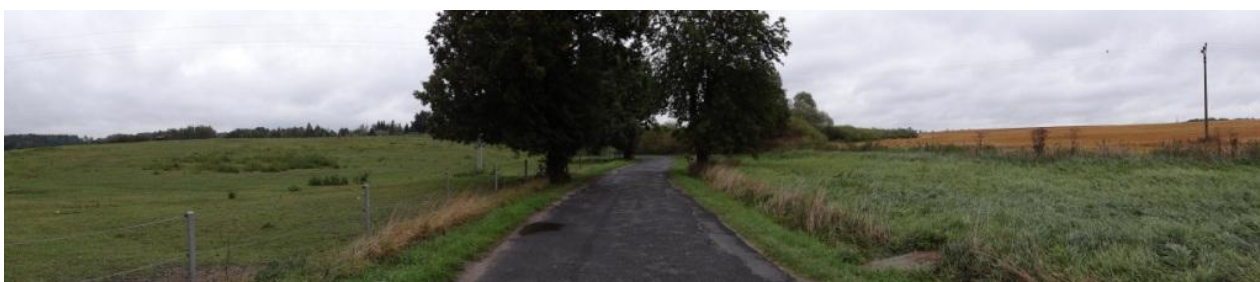
Celkový pohled na obě části sběrné plochy oddělené cestou.
