ID plochy: **650871_1**Umístění kritického bodu
(ohrožené katastr. území): **Střížov u Chebu**Umístění kritického bodu: Obec: **Cheb**ORP: **Cheb**

Výsledné vyhodnocení rizikovosti

Záznam z terénního šetření

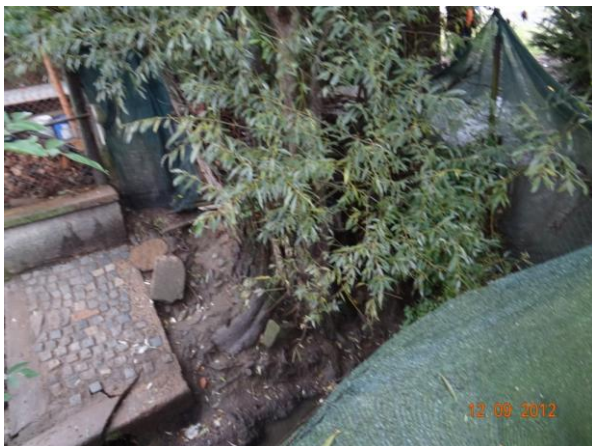
Při terénním průzkumu bylo zjištěno, že kritický bod není umístěn přesně na hranici intravilánu. Byla určena správná lokalizace kritického bodu a bylo provedeno převymezení přispívající plochy. Přívalovou povodeň významně ovlivní nekapacitní most u ČOV a zejména ploty a síťoviny přes koryto nad mostem - zábrana pro vodní drůbež. Pod mostem dojde k ohrožení autodílny Kubík a k vybřežení a proudění nad zatrubněním toku.

Pletivo s tkaninou nad mostem ve Střížově, dojde k nápěchu a přelití mostu.

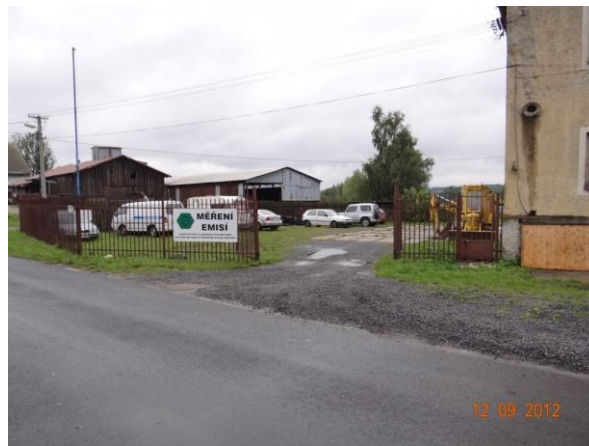
Ohrožená areál Autoservisu Kubík (č.p.6).

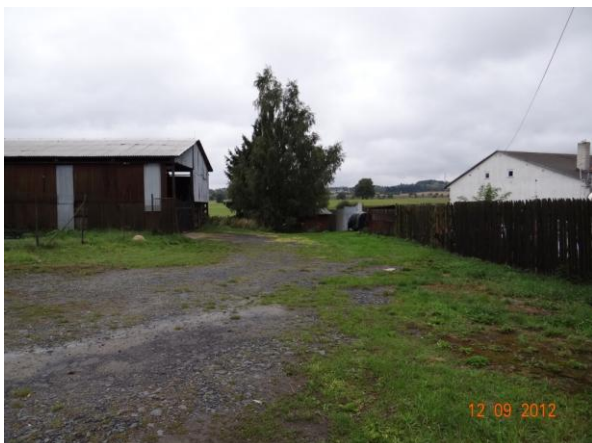
Úsek krytého profilu toku.

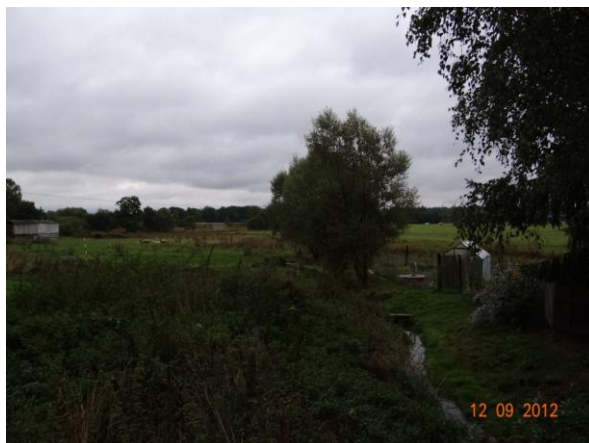
Koryto toku pod vyústěním krytého profilu.

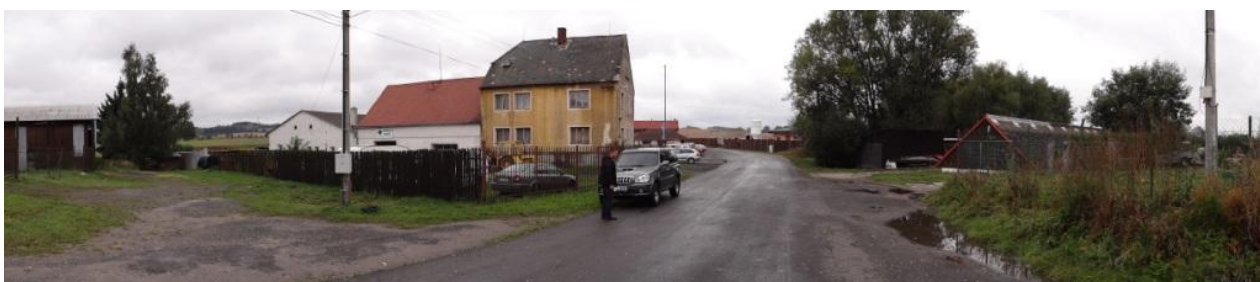
Celkový pohled a ohroženou zástavbu.
