ID plochy: **663433_4**Umístění kritického bodu **Karlovy Vary** (Nová louka)
(ohrožené katastr. území):

Výsledné vyhodnocení rizikovosti

Kategorie plochy dle rizikovosti: **CA** - - Lokalita je z hlediska přívalových povodní MÁLO riziková.

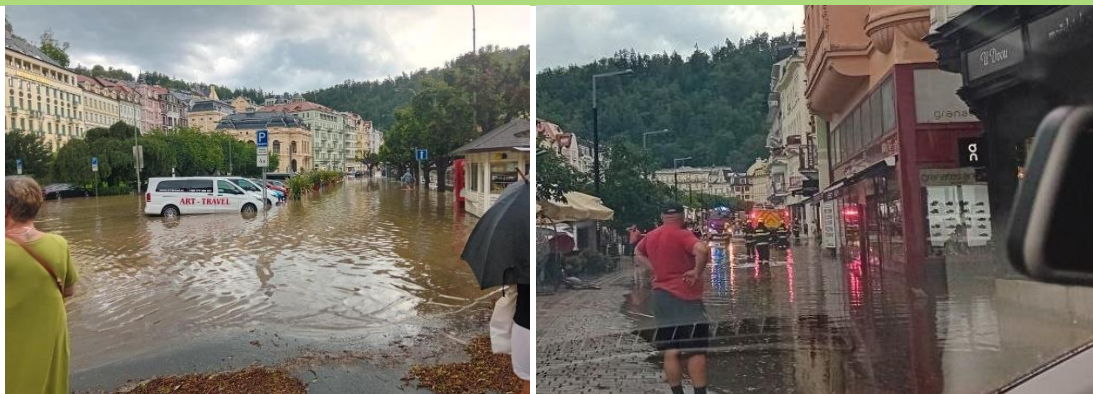
Klíčovým faktorem ovlivňujícím průběh přívalových povodní je nekapacitní kanalizační síť, která při intenzivních srážkách nedokáže zajistit bezpečný odtok vody. V hustě zastavěném povodí nad kritickým bodem dochází k rychlému povrchovému stékání srážek, což vede k tvorbě bezodtokých lagun přímo v zástavbě. Situaci dále komplikuje absence prvků modrozelené infrastruktury a přímé napojení velkých bloků budov na kanalizaci bez předchozí retence či akumulace, která by odtok vody účinně zpomalila.

Povodňová situace v roce 2023, bezodtoké laguny

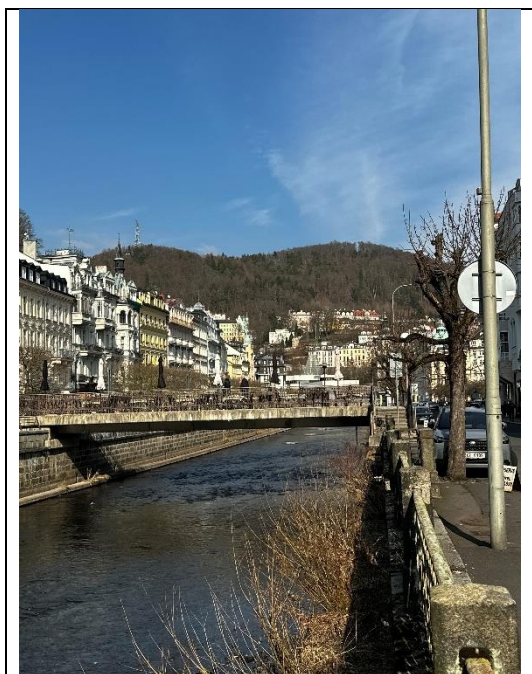
Pohled na místo, kde se nachází KB

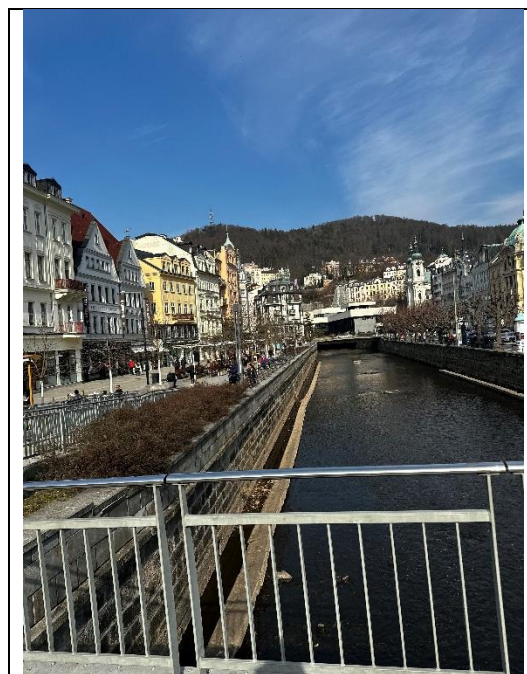
Pohled na okolí pod KB

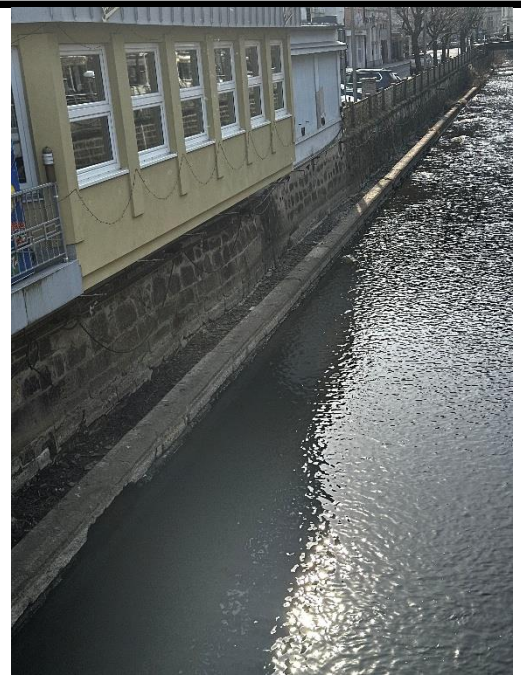
*Koryto, kam vyústí dešťové
kanalizace z povodí KB*

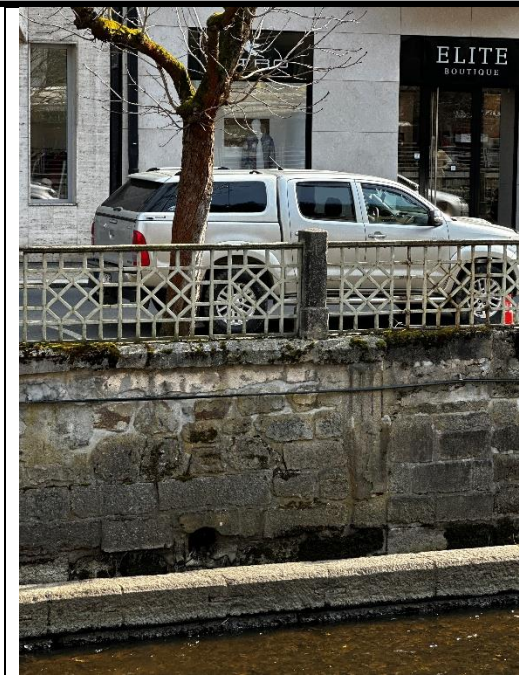
Jedno ze zmíněných vyústění

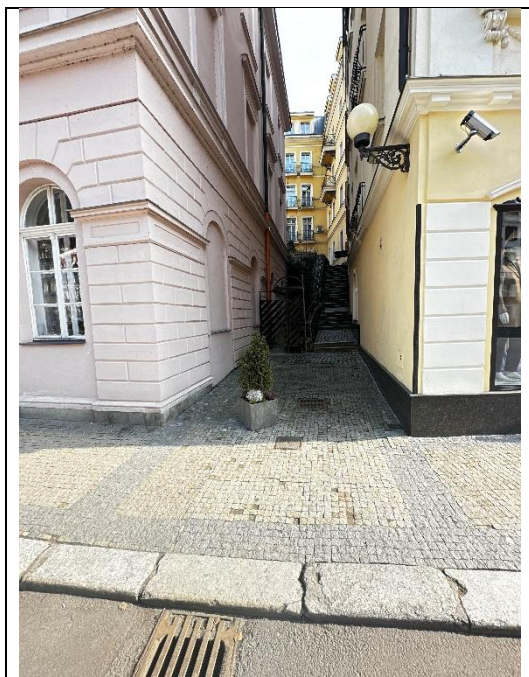
*Místo, odkud se může dostat povrchový
odtok z výše položených míst (Z Husova
náměstí) do KB*

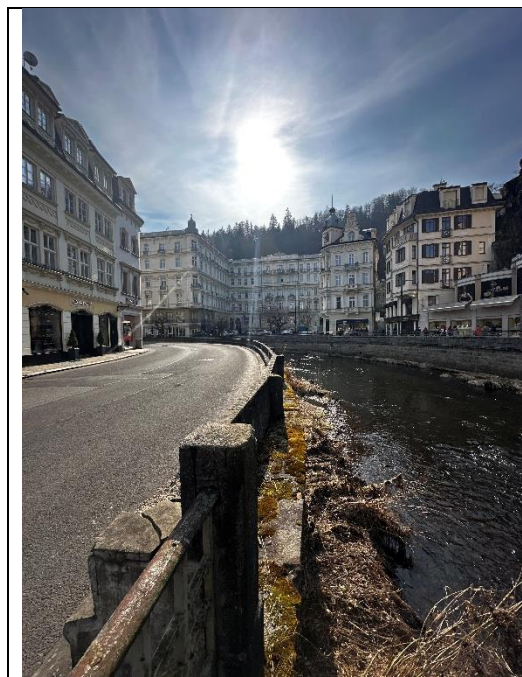
Pohled od KB směrem do povodí
