ID plochy: **663433_5**Umístění kritického bodu **Karlovy Vary** (Divadelní náměstí)
(ohrožené katastr. území):

Výsledné vyhodnocení rizikovosti

Kategorie plochy dle rizikovosti: **CA** - - Lokalita je z hlediska přívalových povodní MÁLO riziková.

Záznam z terénního šetření

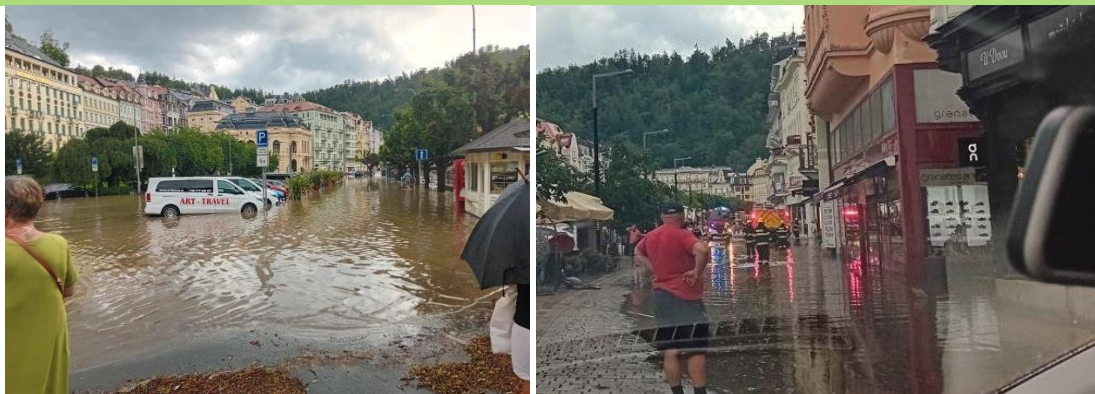
Klíčovým faktorem ovlivňujícím průběh přívalových povodní je nekapacitní kanalizační síť, která při intenzivních srážkách nedokáže zajistit bezpečný odtok vody. V hustě zastavěném povodí nad kritickým bodem dochází k rychlému povrchovému stékání srážek, což vede k tvorbě bezodtokých lagun přímo v zástavbě. Situaci dále komplikuje absence prvků modrozelené infrastruktury a přímé napojení velkých bloků budov na kanalizaci bez předchozí retence či akumulace, která by odtok vody účinně zpomalila.

Povodňová situace v roce 2023, bezodtoké laguny

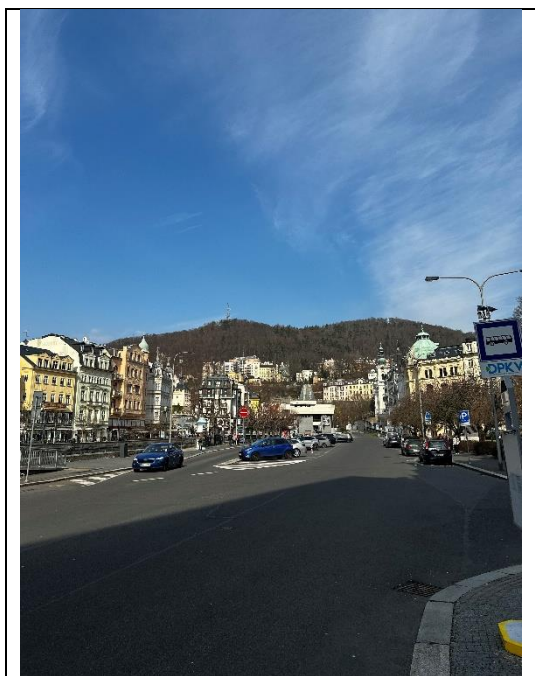
Okolí KB – Divadelní náměstí

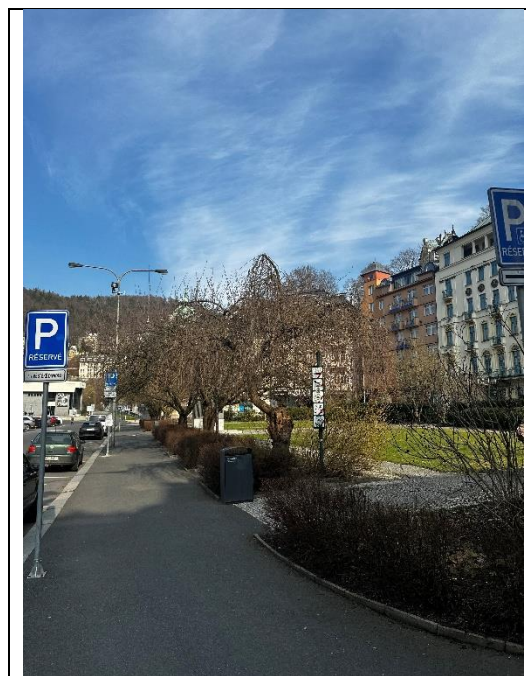
Zeleň na Divadelním náměstí, povrchový

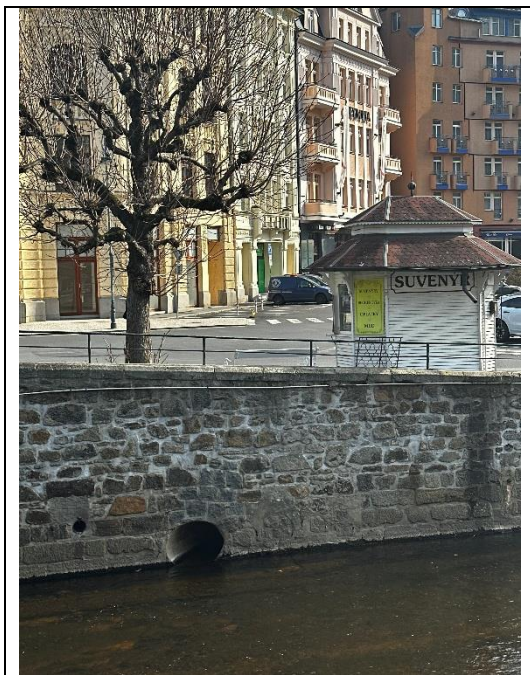
Výpust' pod KB do řeky Teplá

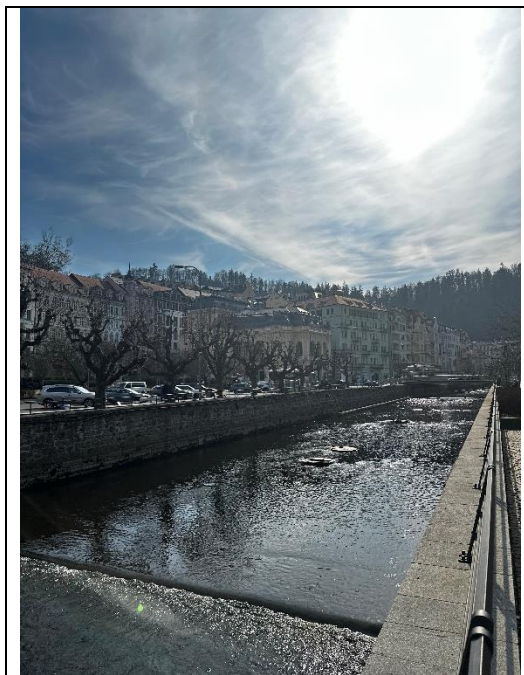
Pohled na okolí KB z Jánského mostu

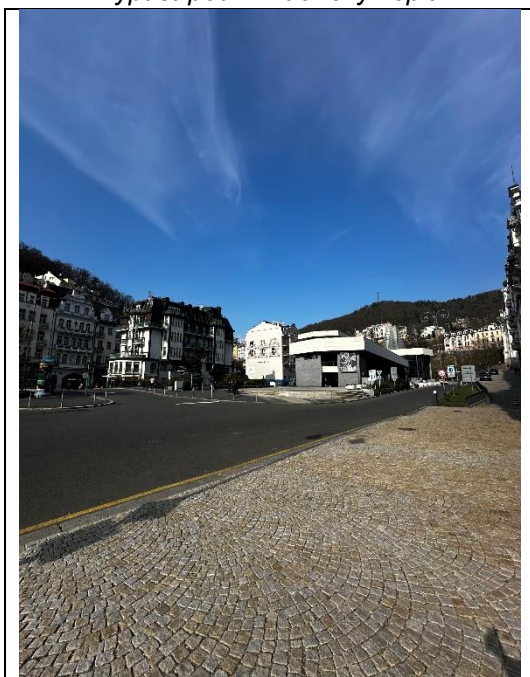
Pohled pod KB směrem do ulice Vřídelní

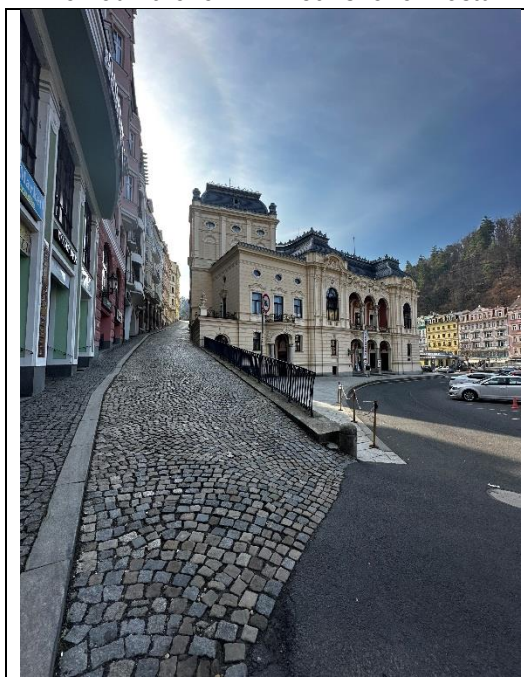
*Ulice Divadelní, pohled směrem na výše
položené Husovo náměstí, hustá
zástavba s absencí modrozelených prvků*

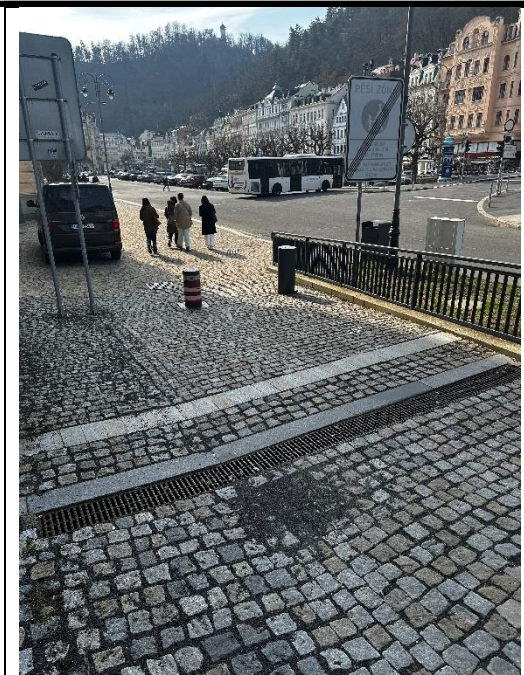
*Svodnice z ulice Moravská (KB01)
směrem ke KB04*

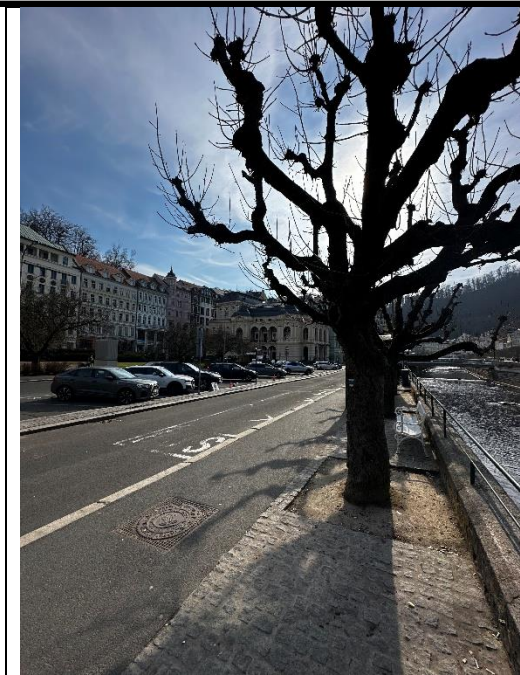
Pohled do povodí KB
