ID plochy: **678619_2**Umístění kritického bodu
(ohrožené katastr. území):**Kamenný Dvůr**

Obec: Kynšperk nad Ohří

Záznam z terénního šetření

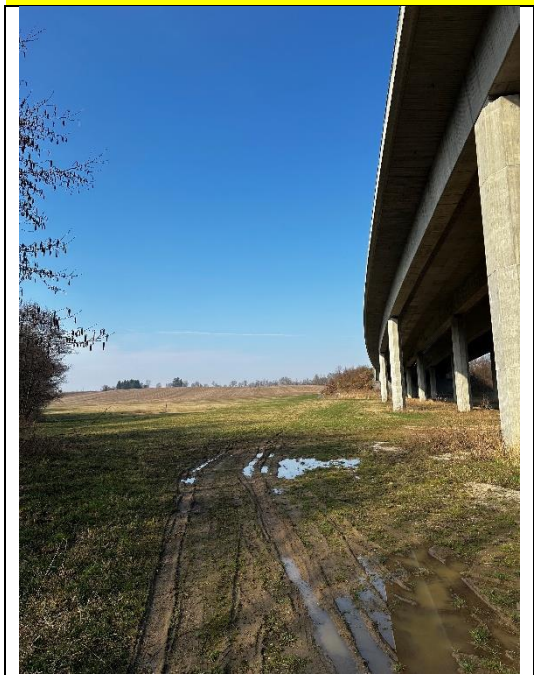
Pohled do povodí KB, podmáčení půdy

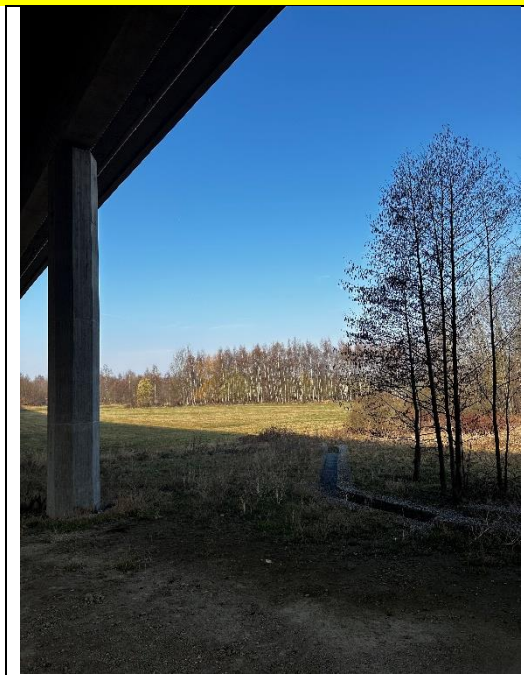
Pohled směrem ke KB

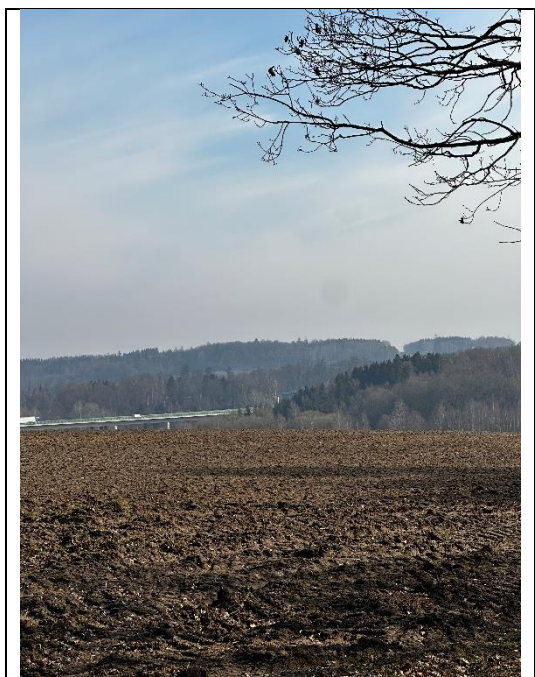
*Pohled od obce Návřší směrem ke KB na
dálnici D6 a přilehlou ornou půdu*

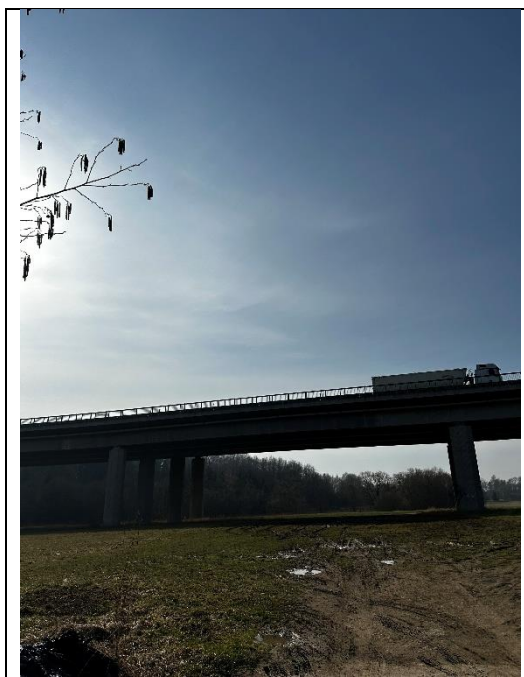
Pohled na okolí KB směrem do povodí

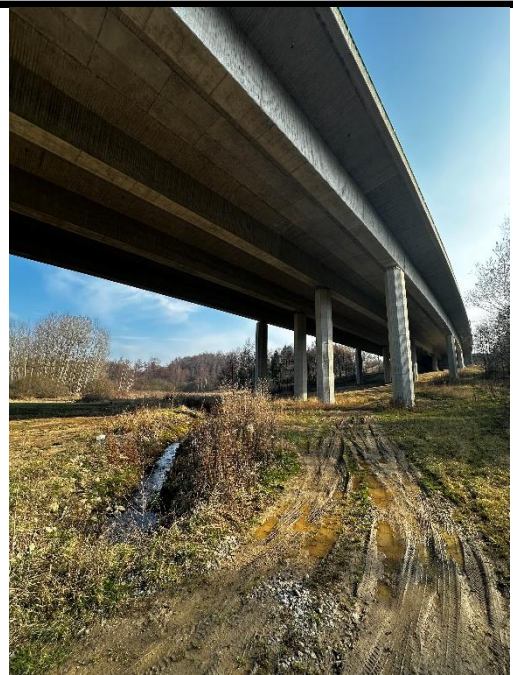
Bezejmenný vodní tok, který prochází pod dálničním mostem do KB

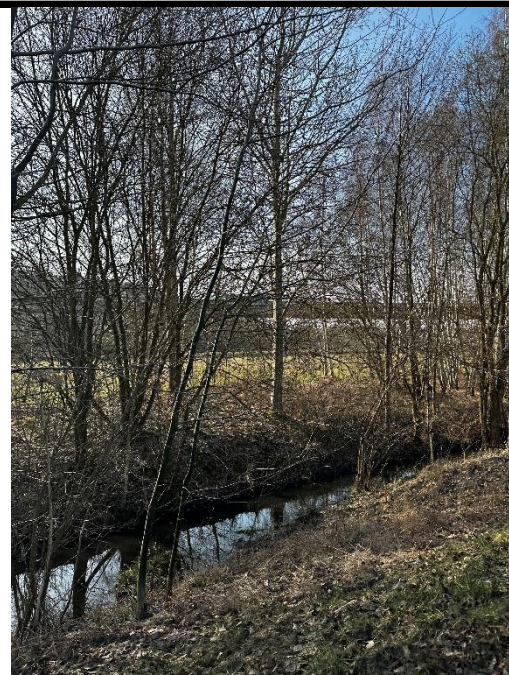
Bezejmenný vodní tok za KB

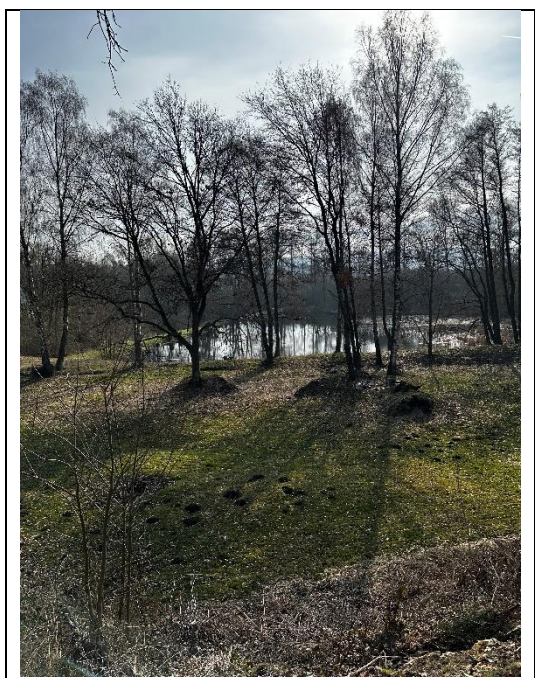
Vodní plocha v obci Návřší

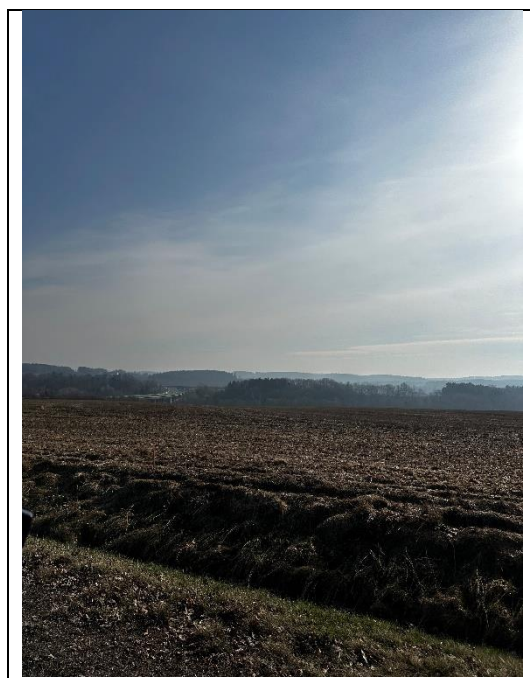
Pohled směrem na KB od přemostění silnice III/21210 přes dálnici D6
