ID plochy: **702609\_4**Umístění kritického bodu  
(ohrožené katastr. území):**Bernov**

Obec: Nejdek

## Záznam z terénního šetření

## Fotodokumentace

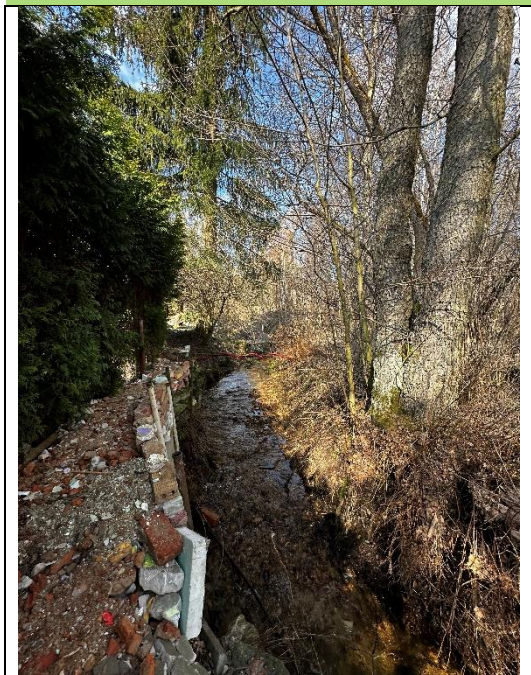
*Okolí KB, pohled směrem na sever na  
bezejmenný vodní tok, který teče z povodí  
KB*

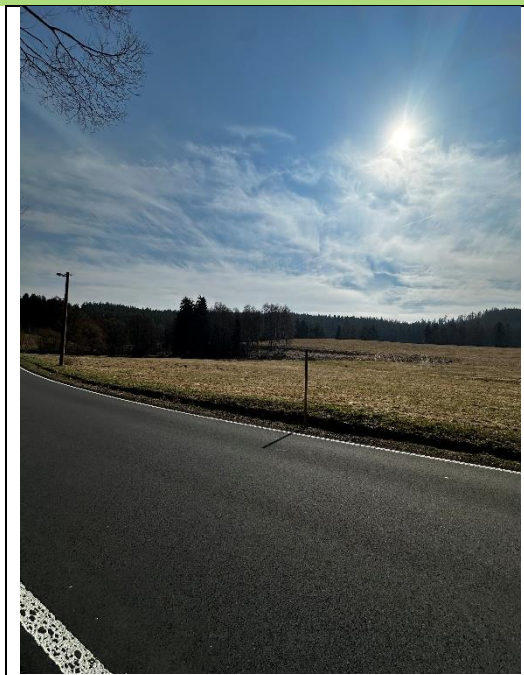
*Pohled směrem na jih od KB*

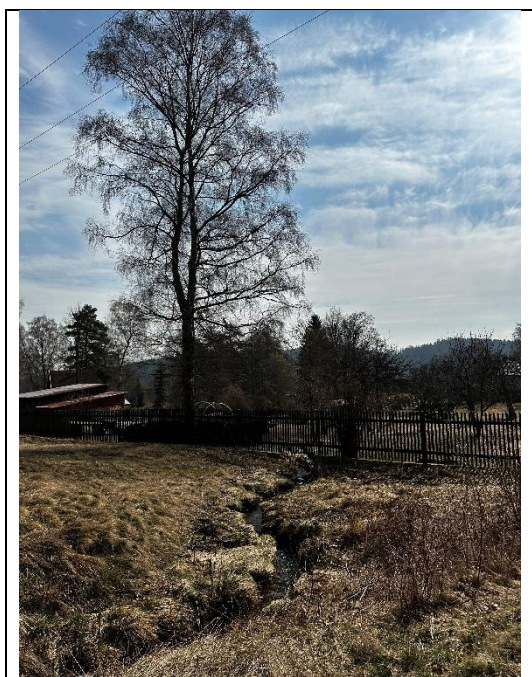
*Pohled nad KB, kde bezejmenný vodní tok  
protéká přes soukromé pozemky*

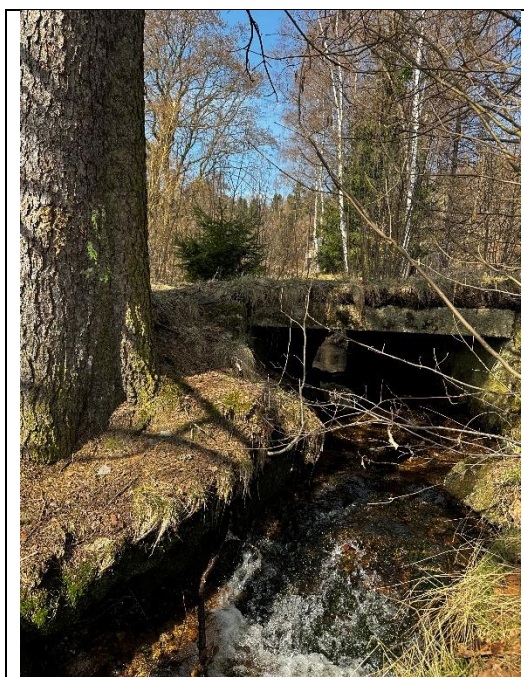
*Propustek pod místní komunikací*

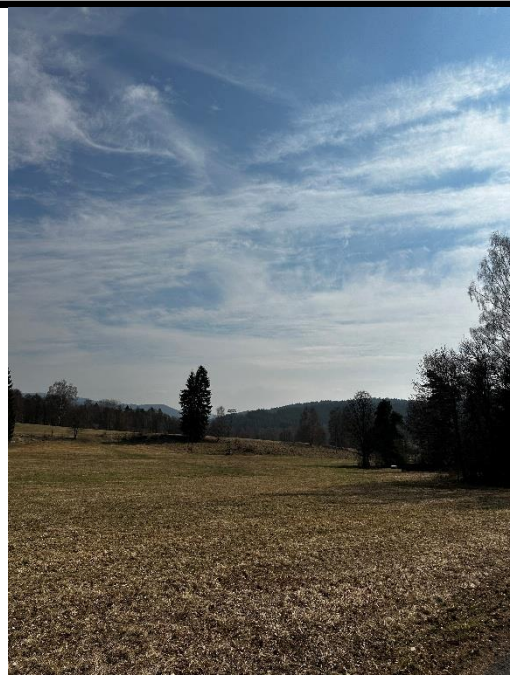
*Pohled ze zastavěného území směrem na východ do povodí KB*

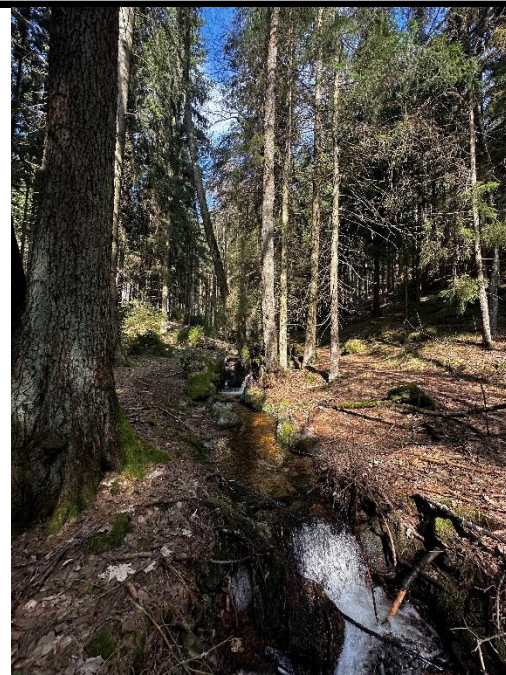
*Vodní tok protékající lesem z výše položených míst povodí KB*

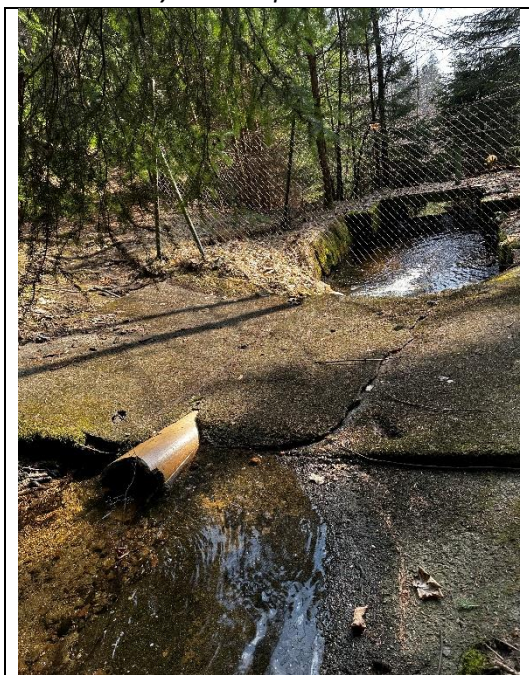
*Propustek a přeliv vodního toku nad zastavěným územím*

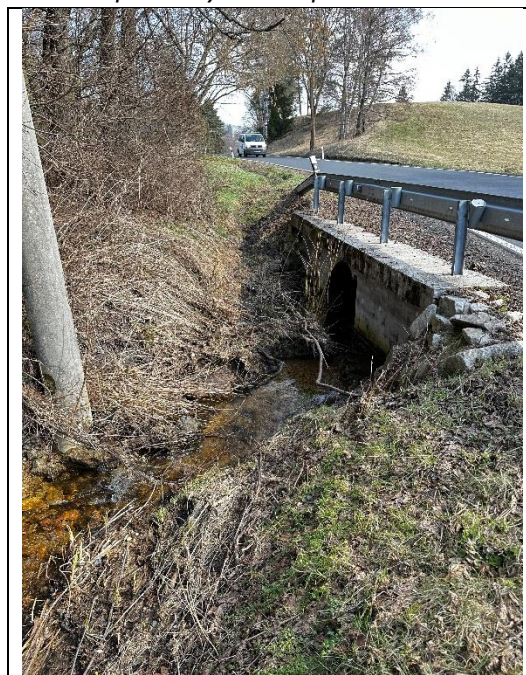
*Pohled na vodní tok za KB. Po průchodu kolem KB se tok stáčí podél silnice III/21047 pod kterou protéká propustkem*
