ID plochy: **709069\_1**Umístění kritického bodu  
(ohrožené katastr. území): **Odrava**

## Výsledné vyhodnocení rizikovosti

## Záznam z terénního šetření

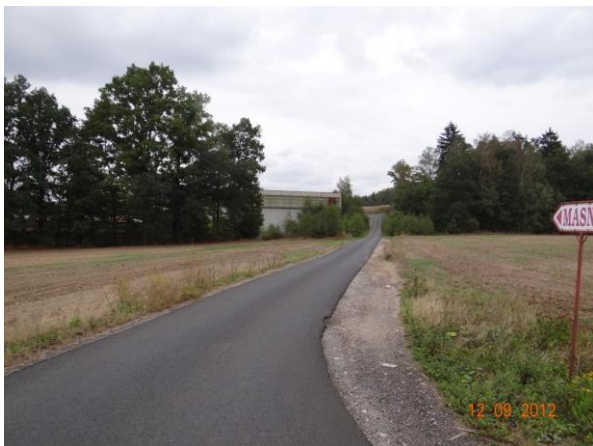
*Při terénním průzkumu bylo zjištěno, že kritický bod není umístěn přesně na hranici intravilánu. Byla určena správná lokalizace kritického bodu a bylo provedeno převymezení přispívající plochy. U jatek dojde pravděpodobně k nápěchu na propustku pod příjezdovou cestou. Koryto je značně neudržované, přímo před vyústí propustku rostou vzrostlé stromy. Vzhledem k morfologii koryta budou jatka ohrožena minimálně, bude však omezen příjezd. Pod areálem může dojít k zaplavení dálničních sjezdů.*

*Silnice k Jatkám.*

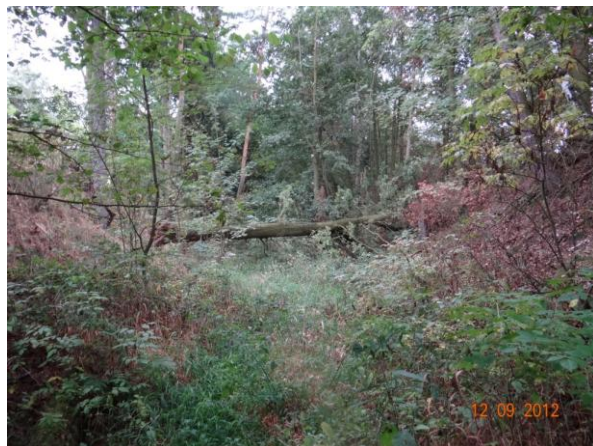
*Neudržované koryt nad příjezdovou silnicí.*

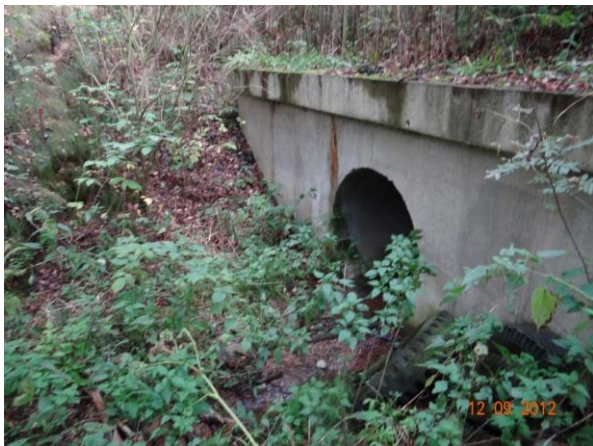
*Trubní propust v tělese příjezdové komunikace.*

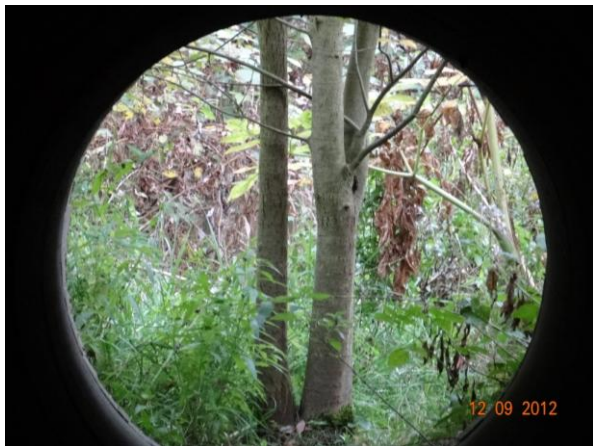
*Přímo před vyústěním propusti vyrůstají stromy.*

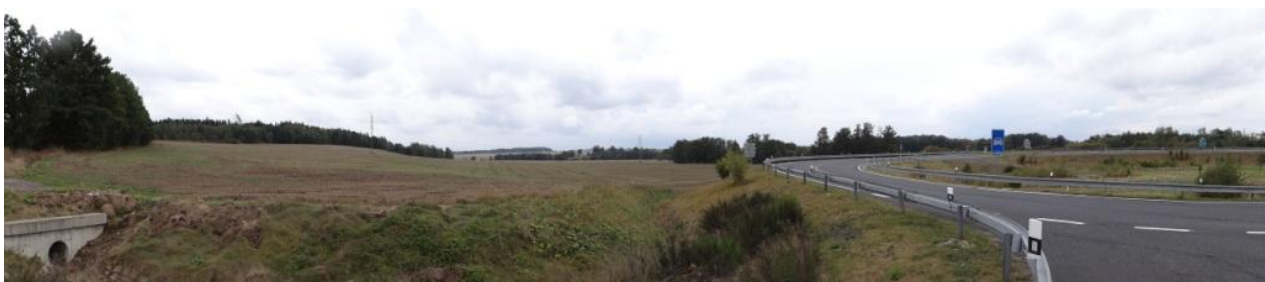
*Celkový pohled na dálniční kříž pod areálem Jatek.*
