ID plochy: **741531_1**Umístění kritického bodu
(ohrožené katastr. území): **Rotava**

Umístění kritického bodu: Obec: Oloví ORP: Kraslice

Záznam z terénního šetření

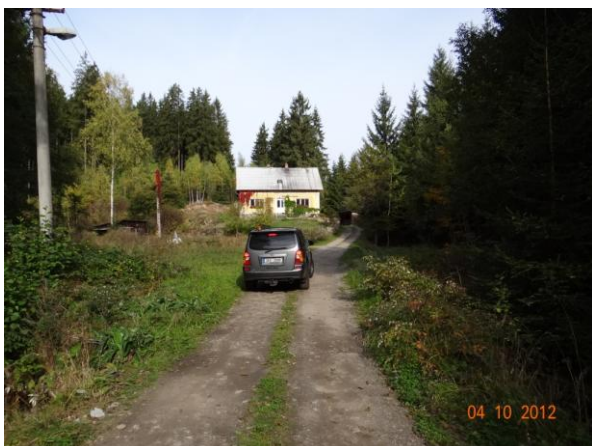
V lokalitě dojde k přelití cesty k č.p. a proudění k železniční trati, která bude zaplavena. Tok je veden podél trati k drážnímu domku č.p. 41, kde trať kříží. V tomto úseku bude trať zaplavena. Pozor - tok je v mapách DIBAVODu veden špatně přímo pod trať.

Cesta od vlakového nádraží k chatám - místo kritického bodu.

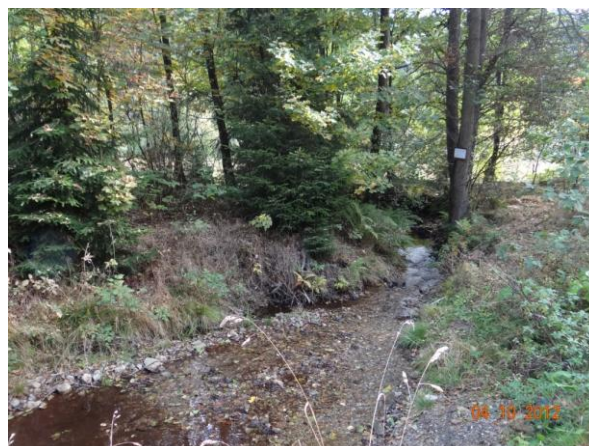
Tok pod cestou.

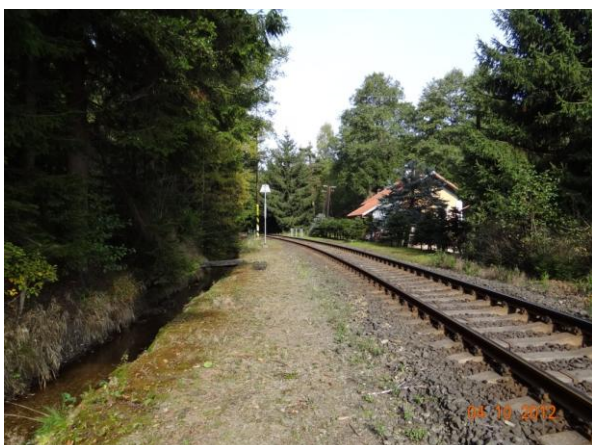
Souběh přeložky toku se železniční tratí.

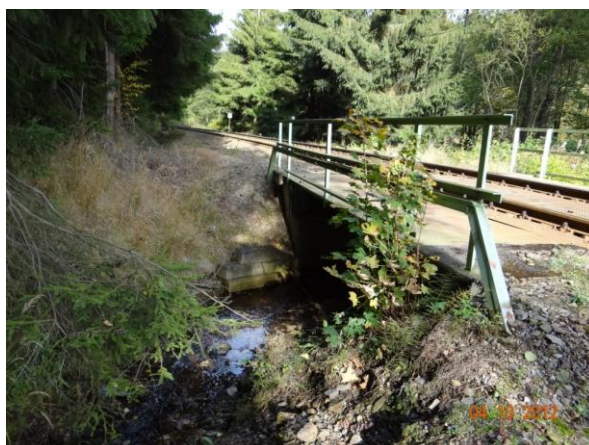
Propust v železničním náspu.

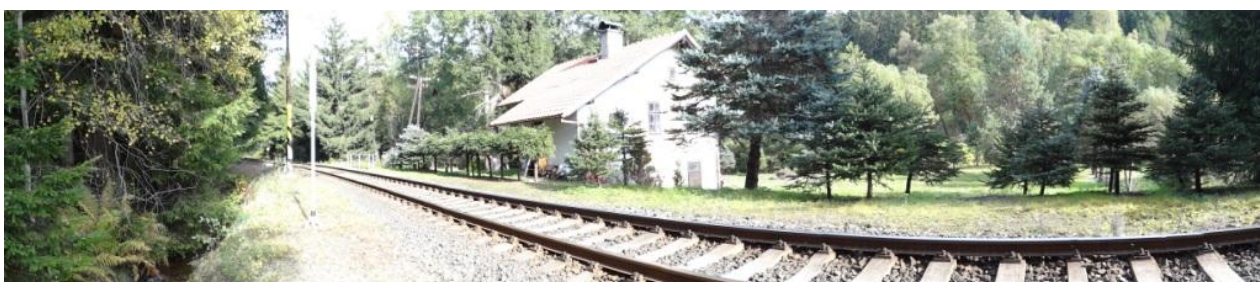
Celkový pohled na ohroženou trať a drážní domek č.p. 41.
