ID plochy: **751391\_1**Umístění kritického bodu  
(ohrožené katastr. území): **Mlýnská**

Umístění kritického bodu: Obec: Kraslice ORP: Kraslice

## Výsledné vyhodnocení rizikovosti

## Záznam z terénního šetření

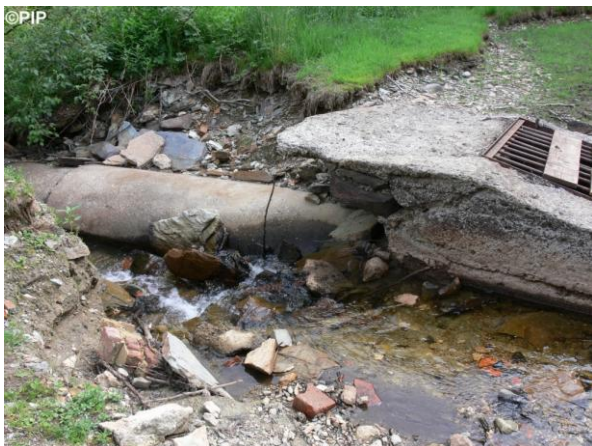
*Při přívalové povodni došlo v minulosti k protržení průtočné malé nádrže v místě kritického bodu. V současné době je hráz částečně obnovena nevhodným způsobem. Pod nádrží bude ohrožen statek a dále rekreační objekty nad rybníkem v Liboci.*

*Destruovaná hráz rybníka v Mlýnské - foto 2011.*

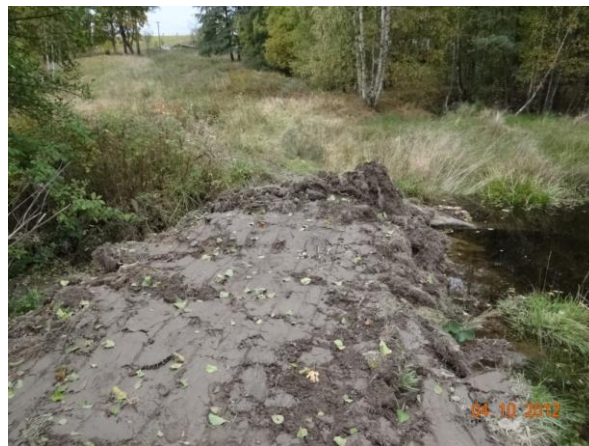
*Hráz nevhodně zavožena - foto 09/2012.*

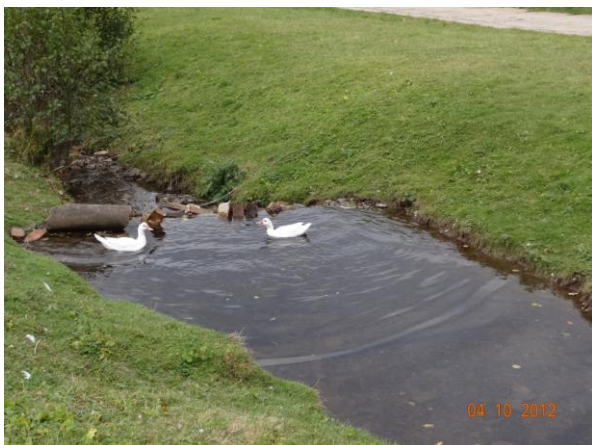
*Umělé přehrážky pro kachny.*

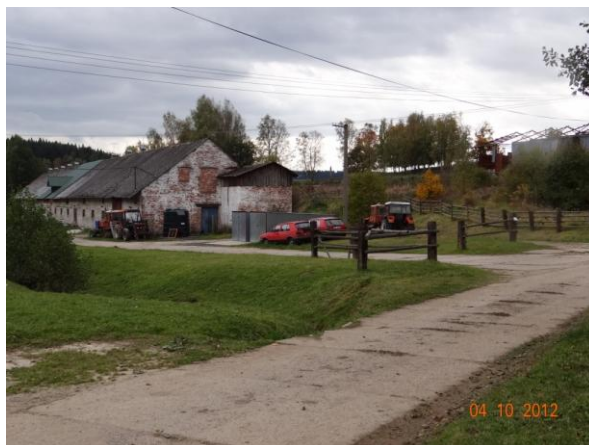
*Ohrožený statek.*

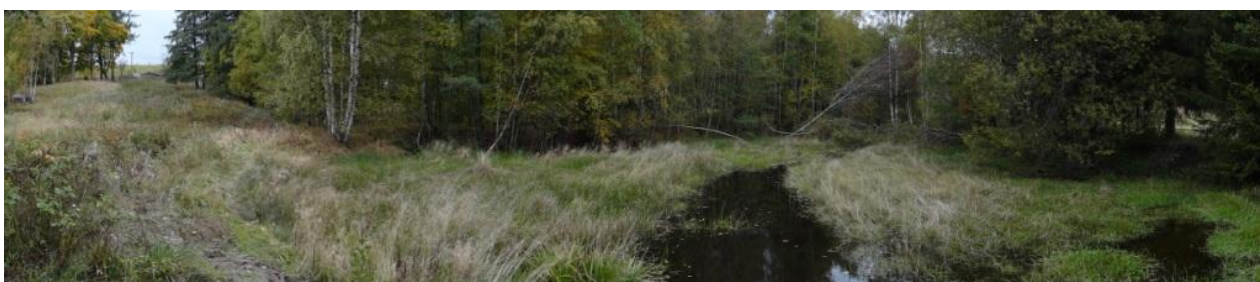
*Celkový pohled na nivu a zátopu protrženého rybníka.*
