ID plochy: **751391_2**Umístění kritického bodu
(ohrožené katastr. území): **Mlýnská**

Umístění kritického bodu: Obec: Kraslice

Záznam z terénního šetření

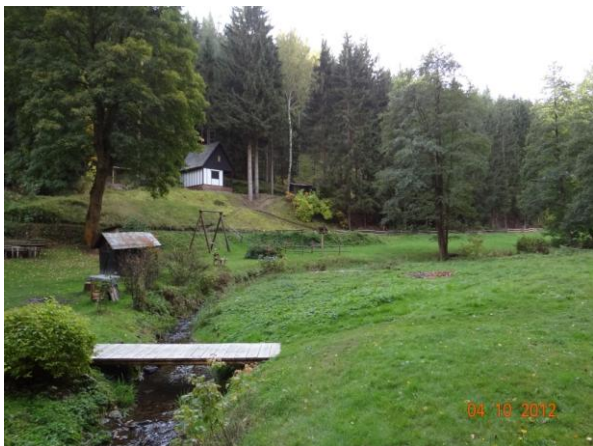
Koryto podél rekreačních objektů.

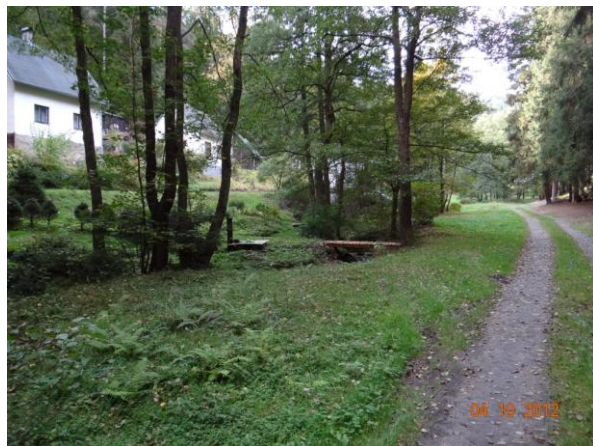
Při přívalové povodni dojde k ohrožení rekreačních objektů, zejména č.p. 80. Situaci zkomplikují dřevěné odplavitelné lávky, které se mohou zachytit na železničním mostě u Svatavy.

Situaci zkomplikují dřevěné lávky.

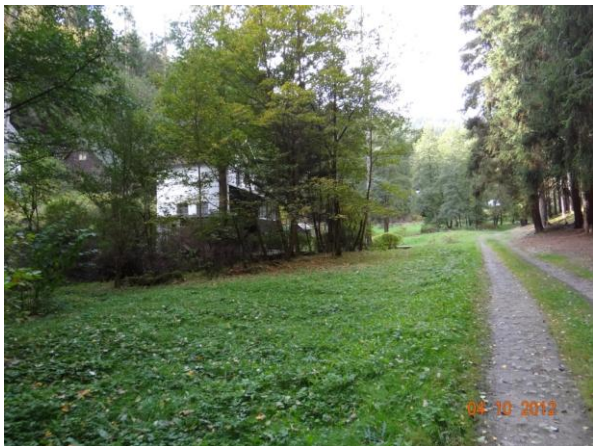
Ohrožený objekt č.p. 80.

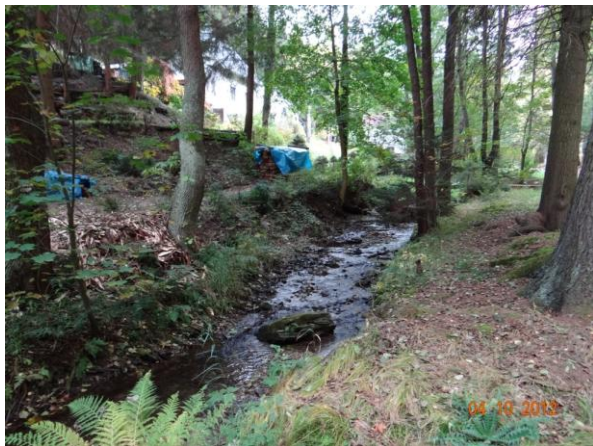
Koryto nad trať.

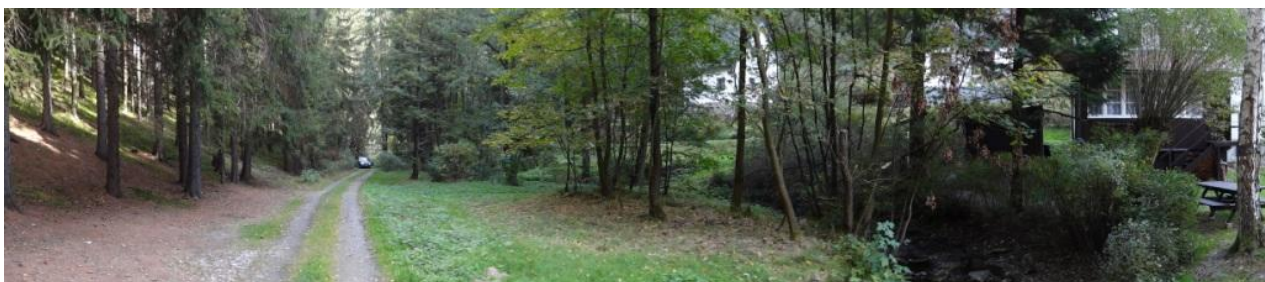
Pohled po toku na ohrožené rekreační objekty a cestu.
