ID plochy: **765961_2**Umístění kritického bodu
(ohrožené katastr. území): **Teplá**Umístění kritického bodu: Obec: **Teplá** ORP: **Mariánské Lázně**

Výsledné vyhodnocení rizikovosti

Záznam z terénního šetření

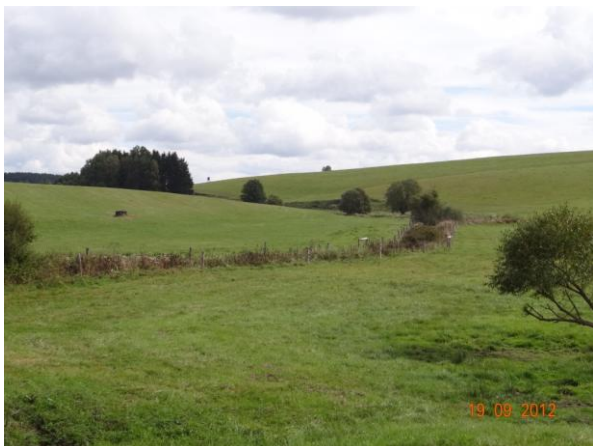
Sběrná plocha nad kritickým bodem.

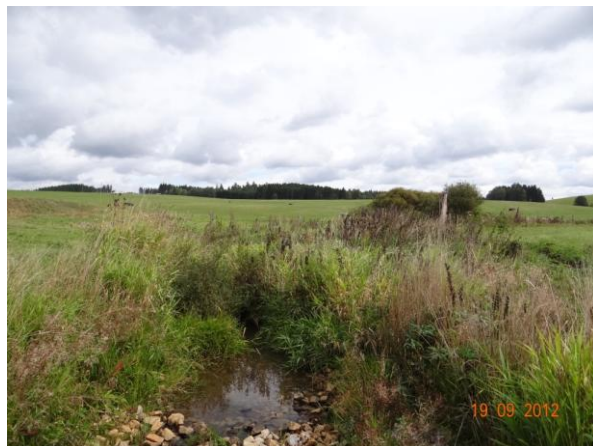
Beranovský potok nad mostem 210-010.

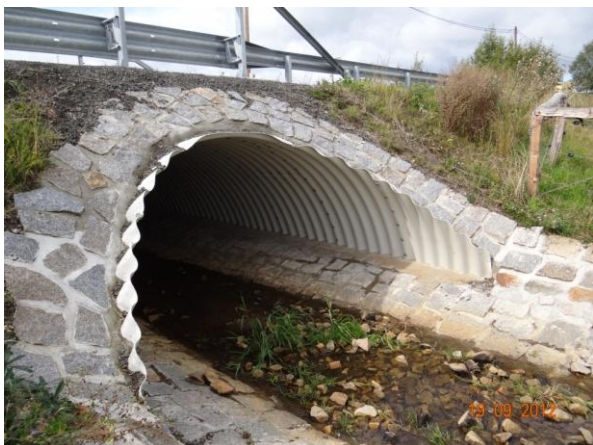
Nově rekonstruovaný most 210-010.

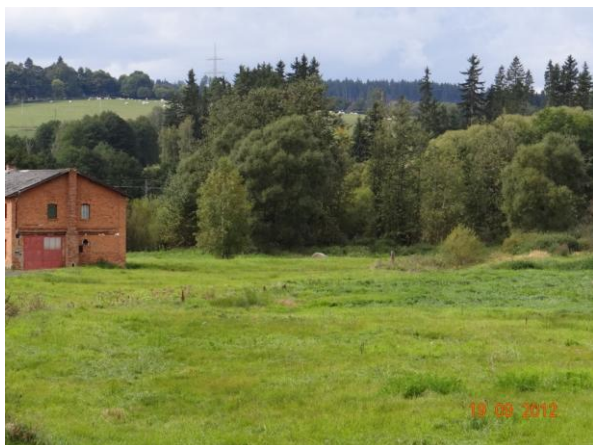
Při terénním průzkumu bylo zjištěno, že kritický bod není umístěn přesně na hranici intravilánu. Byla určena správná lokalizace kritického bodu a bylo provedeno převymezení přispívající plochy. Pod kritickým bodem nedojde k ohrožení zástavby. Bývalý areál okolo č.p. 285 je neobývaný a zchátralý a leží nad potenciálním rozlivem. Při omezení kapacity mostu 210-010 může dojít k jeho přelití. Přívalová povodeň bude mírně ovlivněna aktuální retenční kapacitou Lesních rybníků v povodí pod Beranovem a Dolním a Horním Pstruhovým rybníkem na pravobřežním přítoku Beranovského potoka.

Plochá niva toku u statku č.p. 285. Objekt není využíván.

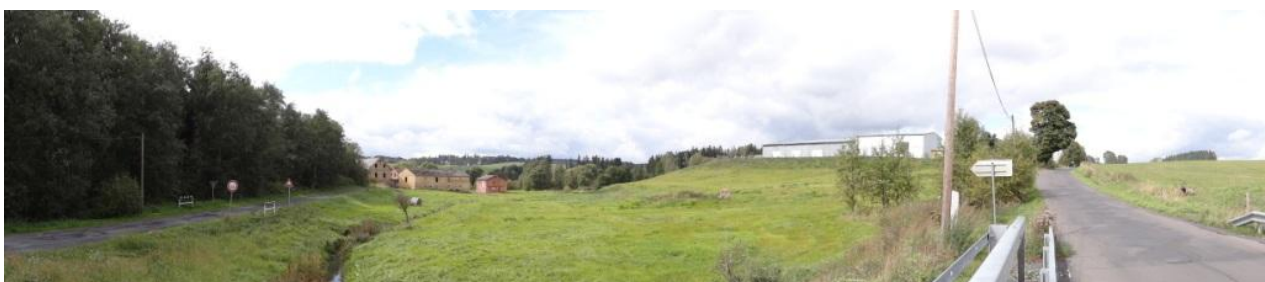
Celkový pohled na úsek od mostu 210-010 k ústí toku.
