Studie odtokových poměrů včetně návrhů možných protipovodňových opatření na území ORP Český Brod

B. Návrhová část B.1.SO 25 Podrobný popis navrhovaných opatření na vodním toku: Bušinec (IDVT 10185566)

únor 2020

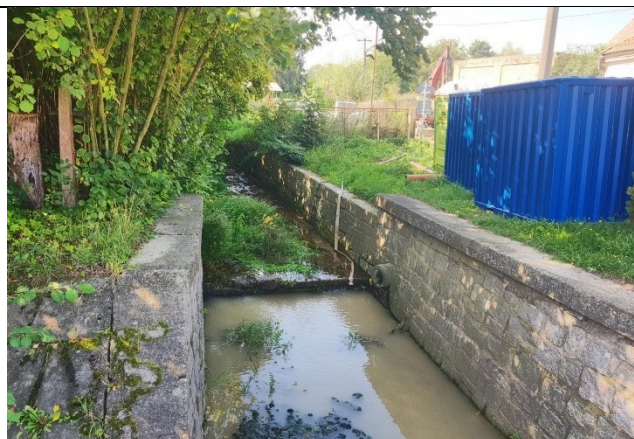
obr. 1 - Sediment v nadmostí, září 2019, Mrzky

Na základě výše uvedené situace je navrženo odstranění stupně, vyčištění koryta, srovnání nivelety dna a úpravy příčného profilu. Sediment by měl být odstraněn i z prostoru pod mostem a úseku níže po toku.

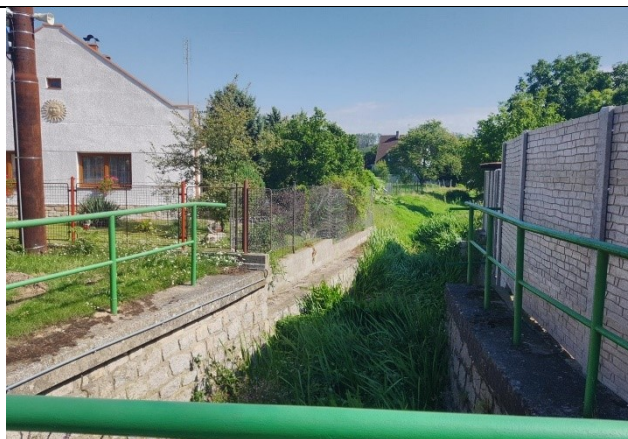
obr. 2 - Sediment za mostem, září 2019, Mrzky

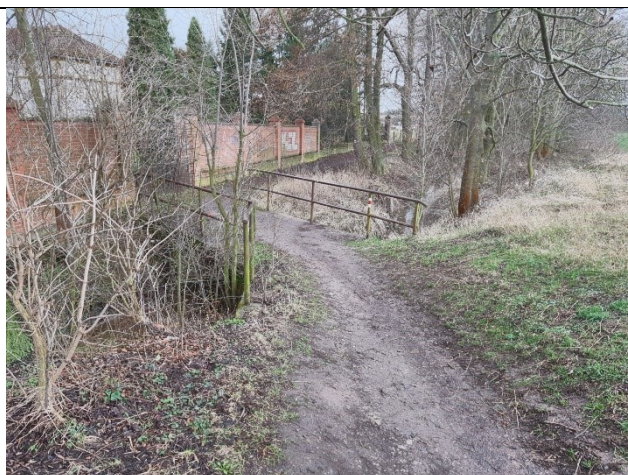
obr. 4 - Nekapacitní lávka u zámku Chouranice

Stávající ocelová lávka, propojuje Český Brod s částí Chouranice. Kapacitně je lávka na úrovni 5-leté vody ($5 \text{ m}^3/\text{s}$). Při Q_{20} ($9,8 \text{ m}^3/\text{s}$) dochází k rozlivu především do pravého břehu, kde se v rozlivu Q_{20} nachází 2 skladovací objekty a záplava sahá až k objektu zámku. Rozliv je způsoben malou kapacitou mostu. Základy mosty významně zasahují do průtočného profilu koryta, spodní hrana mostovky je o 35 m níže než okolní břeh (terén). Z tohoto důvodu je navrženo vybudování nového kapacitního mostu, kde by spodní stavba nezasahovala do průtočného profilu koryta, případně je možné mostní objekt nahradit brodem. I v případě, že dojde k úpravě mostu, je nutné počítat s tím, že stále bude docházet i při Q_{20} k malému vybřežování o výšce cca 8-10 cm. Při Q_{100} bude vybřežení již cca 50 až 60 cm. Je tedy nutné v případě vyšší povodně zabezpečit vniknutí vody do areálu zámku

např. formou pytlování. Velký efekt nepřinese rozšíření koryta, na kapacitu v tomto úseku má zásadnější vliv menší podélný sklon nivelety dna.

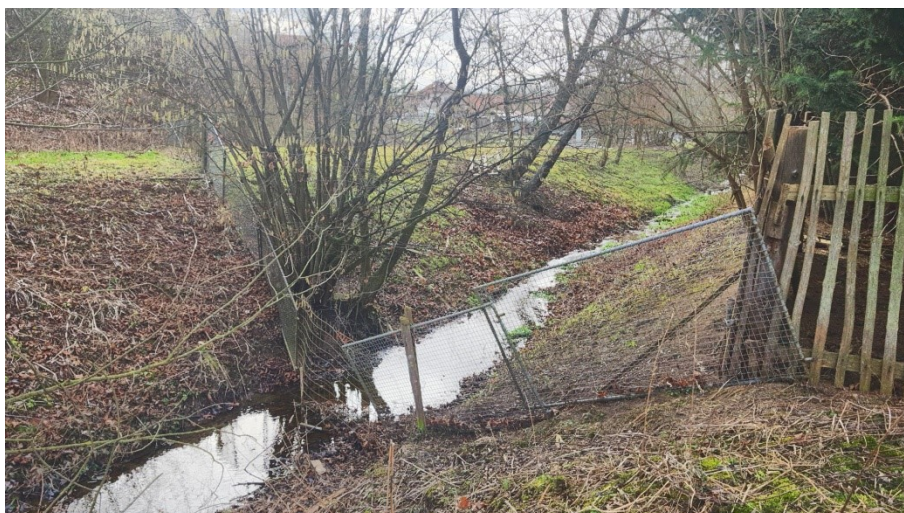
Dle vodního zákona č. 254/2001 Sb. je zakázáno v aktivní zóně záplavového území zřizování oplocení a živých plotů. Koryto vodní toku se vždy nachází v aktivní zóně záplavového území. Přesto se na několika místech nachází plot skrz vodní tok. Jednou z lokalit, kde se nachází plot přes celé koryto vodního toku je konec intravilánu obce Mrzky, viz fotografie níže. Těchto lokalit se na toku nachází více.

Za povodně je vodním tokem unášeno velké množství odplavitelného materiálu, jedná se například o listí, větve, posekaná tráva, ale i další odplavitelný materiál intravilánu. Jednotlivá oka v plotě se za povodně ucpou a plot se pak stává prakticky neprůtočný. Výrazně se tak sníží průtočná kapacita koryta a hrozí zaplavení výše položených nemovitostí zpětným vzduutím. Z tohoto důvodu je přehrazení koryta plotovou konstrukcí nutné odstranit.

obr. 6 - Plot přes Bušinec v obci Mrzky

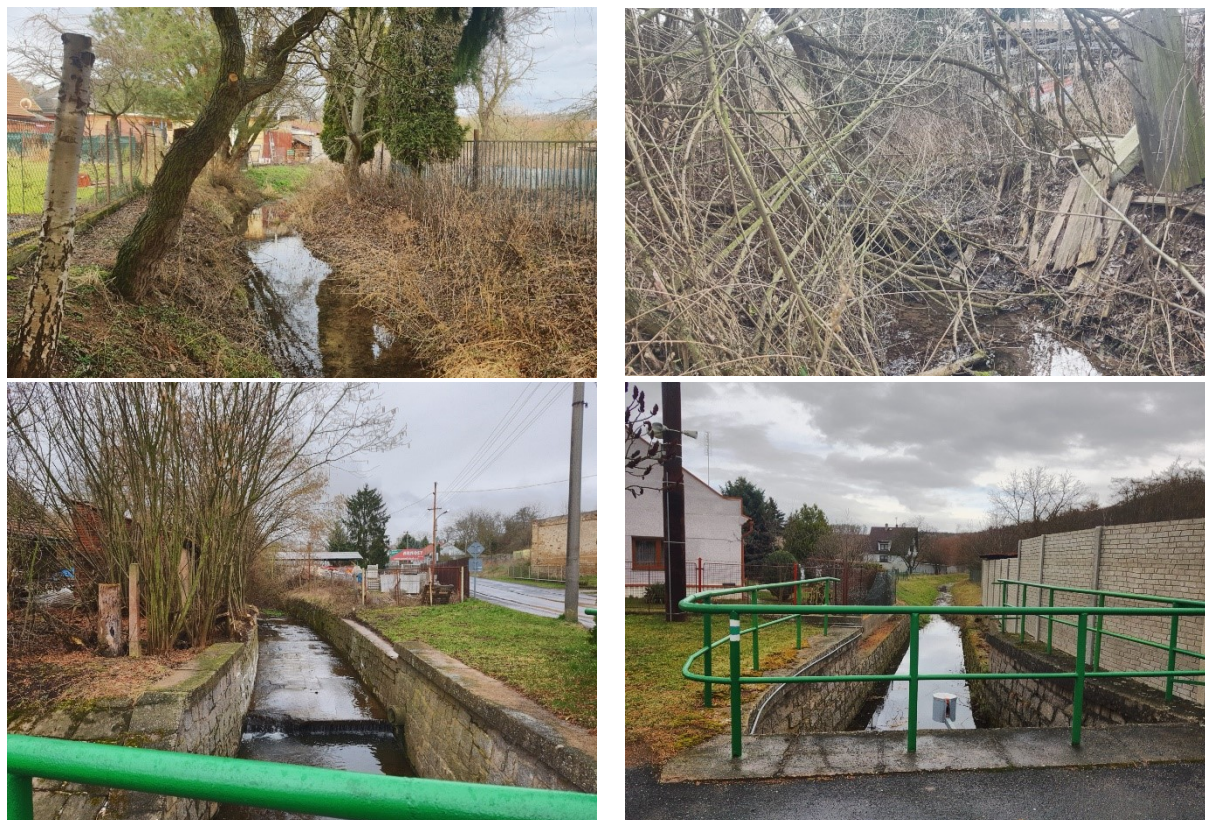
Obec Mrzky je ohrožena rozlivem velkých vod. V současné době (leden 2020), i v době konání terénního průzkumu (září 2019), je koryto v intravilánu obce Mrzky pokryto vrstvou 20-30 cm sedimentu. V úseku před mostem výše proti proudu na ř.km 4.568 (PP14) se nachází padlý strom a větve ve vodním korytě, dochází zde ke vzduutí, usazování sedimentu a zanášení koryta. Tedy probíhá zde přirozená renaturace, které však v této lokalitě intravilánu není žádoucí. Koryto je také v této lokalitě navíc zúžené. Toto problematické místo způsobuje zvýšený rozliv prakticky v celém úseku intravilánu až po mostní objekt.

Z hlediska odtokových poměrů se jeví problematicky i stupeň, který se nachází přibližně 8 metrů před mostním objektem. Stupeň je vysoký téměř 1 metr, což negativně ovlivňuje niveletu dne. Most samotný má poměrně dobrou kapacitu a zvládne převést průtok Q_{20-50} (cca 8 až 9 m³/s). Vlivem nižší nivelety dna terénu dochází ke zvýšeným rozlivům v intravilánu výše po toku.

obr. 7 - Pohled na koryto Bušince v intravilánu obce Mrzek

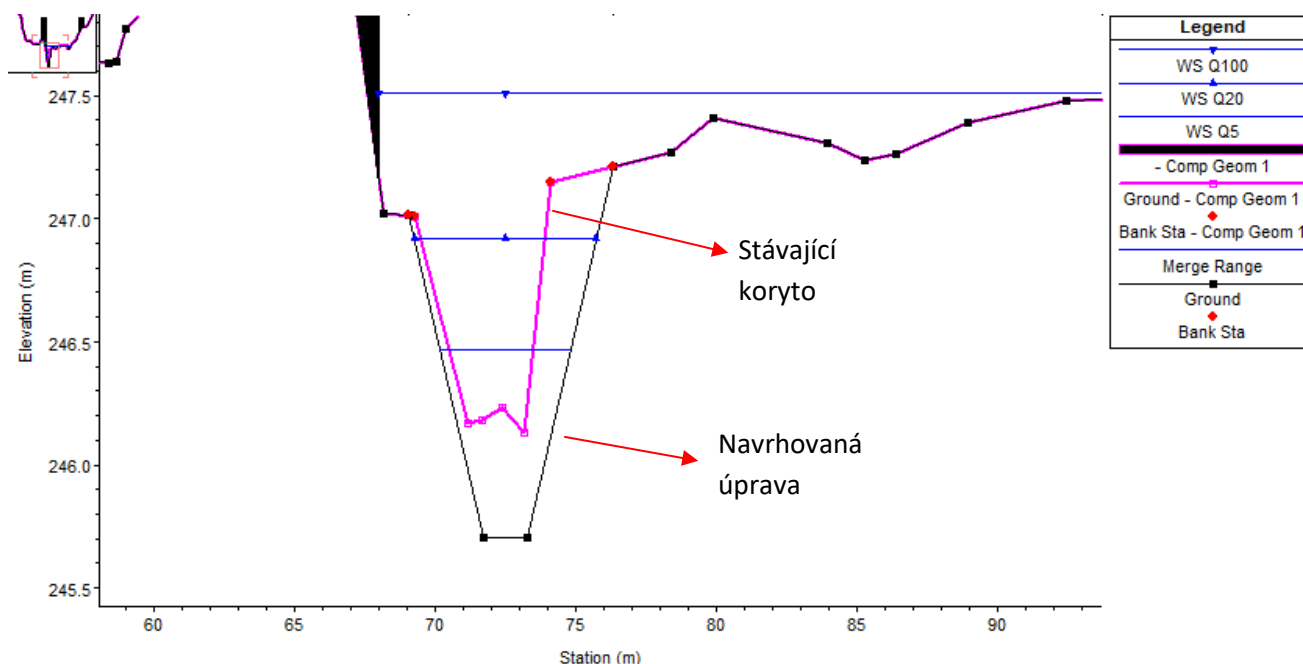
obr. 8 - Nejméně kapacitní část koryta, kde dochází k renaturaci, ř.km 4.568 (PP14)

Opatření je rozděleno na úpravu příčného profilu a nivelety stávajícího lichoběžníkového koryta. Tato část se nachází v rozsahu ř.km 4,531 až 4,793 (liniove_PP1 až PP11). Zde dojde k úpravě příčného profilu a nivelety dna viz první řádek tabulky níže tabulky níže.

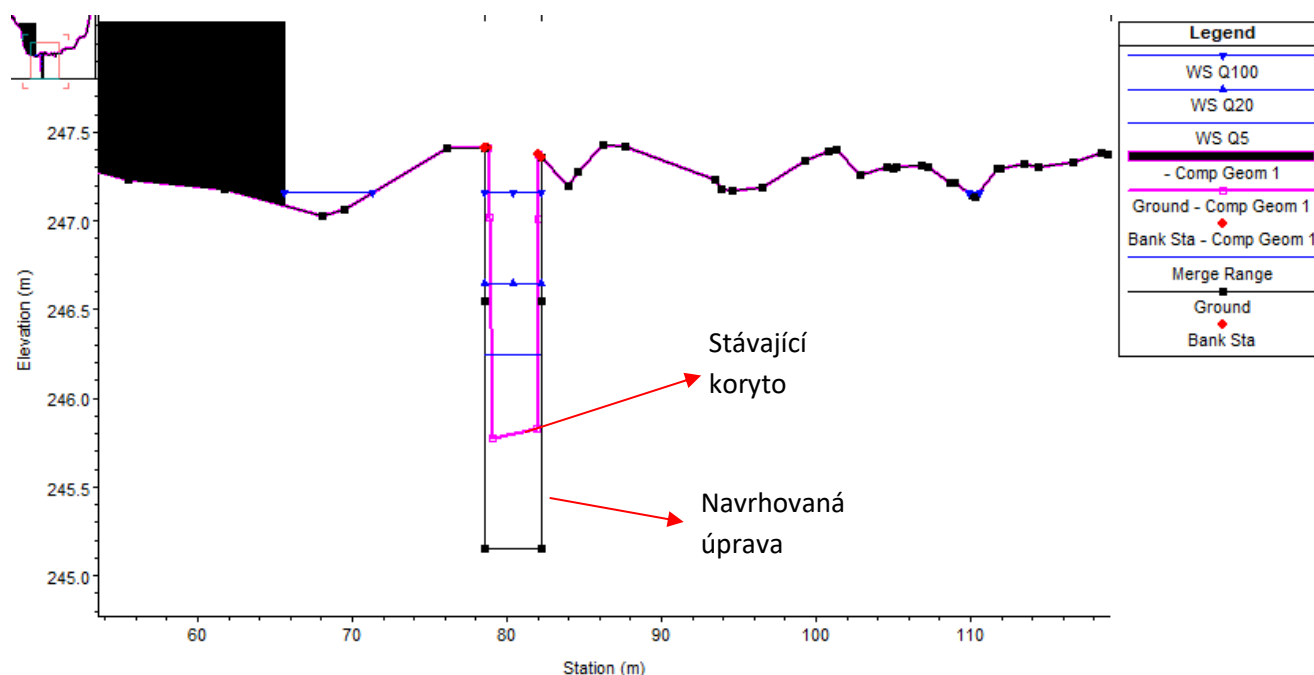
obr. 9 - Profil v nadjezí (přelivná hrana stupně), ř.km 4.505 (liniove_stupen_h)

Na lichoběžníkové koryto navazuje úsek s obdélníkovým korytem v délce 62 m, které se 12 metrů pod mostním objektem mění opět na lichoběžníkové. Zde je navrženo odstranění stupně, který bude nahrazen pozvolným balvanitým skluzem, čímž dojde k odstranění migrační překážky a zvýší se protipovodňová ochrana obce Mrzky. Pokud v rámci přestavby bude nutné rozebrat i nábrežní zdi, je doporučeno upravit šířku obdélníkového koryta v místě ř.km 4,515 (liniove_PP2), kde se nachází lokální zúžení koryta, což se negativně projevuje na snížení kapacity koryta.

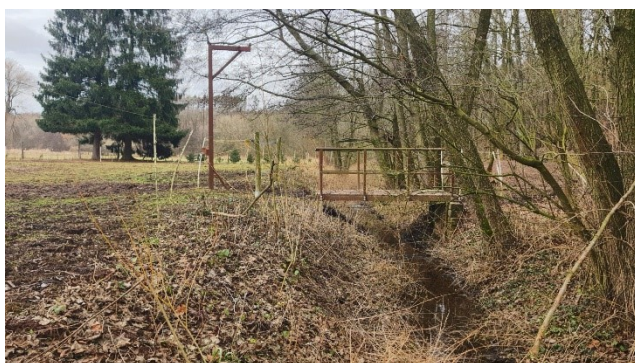
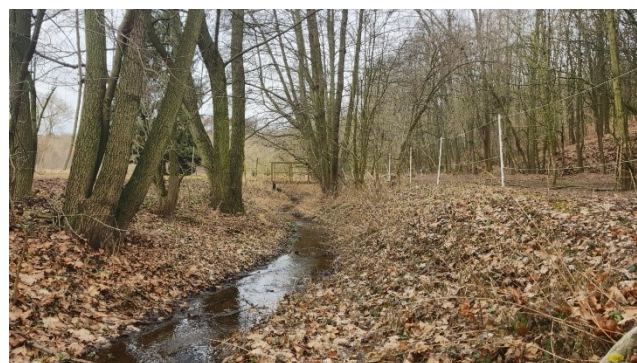
V případě, že by nedošlo k realizaci revitalizace v plné rozsahu Mrzky-Tismice. Je doporučeno rekonstruovat ocelovou lávku na konci intravilánu obce Mrzky (MO3 ř.km 4,193). V profilu lávky dochází k zúžení koryta a průtočnou kapacitu dále snižují pilíře lávky, což se negativně projevuje na zvýšených rozlivech za povodně. Levý i pravý břeh je využíván jako výběh pro koně. Z těchto důvodů je navrženo nahrazení lávky za brod opevněný kamennou rovinou. Brod je vhodný posunout o cca 20 metrů výše proti proudu, kde jsou sklony svahů pozvolnější, viz fotografie níže. V případě vybudování brodu je nutné odstranit betonové a dřevěné základy stávající lávky, aby se zvýšila kapacita koryta.

obr. 17 - Pohled na ocelovou lávku na konci intravilánu obce Mrzky

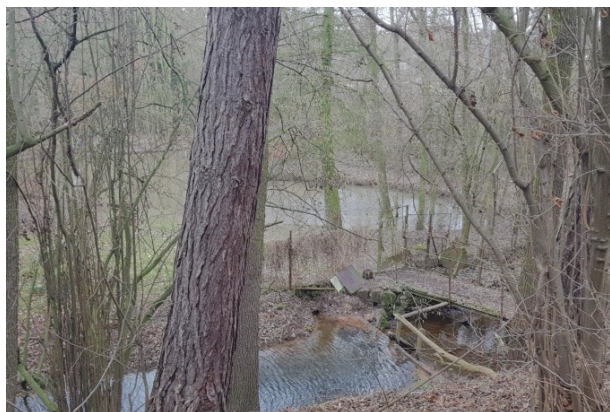
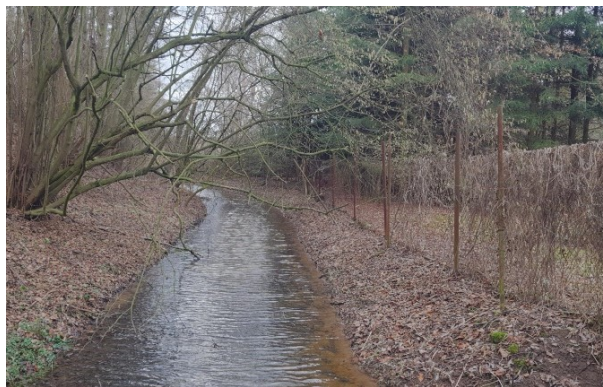
Na začátku intravilánu obce Tismice se nachází 2 jezové objekty. Výše položený jezový objekt (MO5 ř.km 3,207) je tvořen pouze dřevěnými dluženi o výšce cca 0,79 m, nemá žádnou spodní stavbu. Jez napájí tůň nacházející se na levém břehu. Tento objekt způsobuje levobřežní vybřežení, které však zaplavuje pouze pozemky „budovatele“ jezového objektu. Z toho důvodu není zde navrhováno žádné opatření. Koryto v prostoru na jezu se postupně vymělčilo důsledkem sedimentace a poměrně přírodní miskovitý charakter.

obr. 18 - Pohled na výše položený jezový objekt (ř.km 3,207) na začátku Tismic a koryto v nadjezí

Za povodně je potřebné zajistit vyhrazení dluží (dřevěného hrazení), aby voda za povodně mohla bezproblémově odtékat. Toto opatření je doporučeno i pro jezový objekt

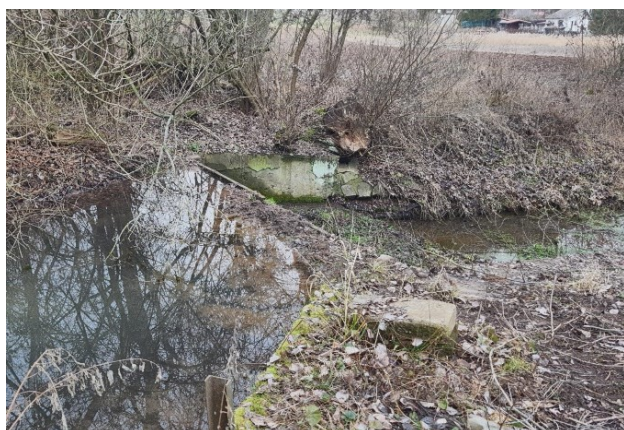
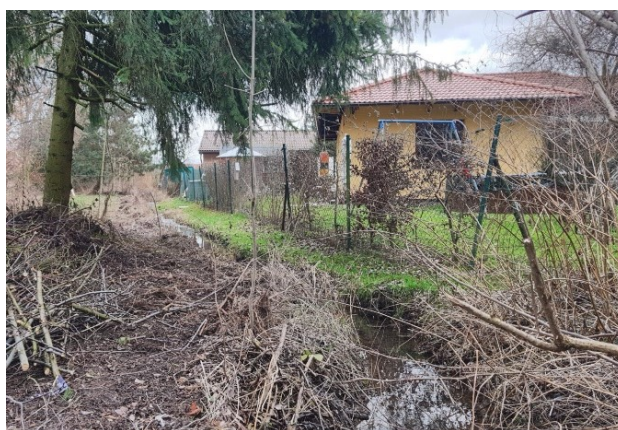
Níže položený jez ležící cca o 45 m níže po toku (MO6_horni_2_hrazení ř.km 3,161). Je tvořen betonovou stavbou, hradící dlužová stěna je vysoká 0,5 metru a úroveň přepadové hrany je prakticky zarovnána s okolním terénem. V podjezí se nachází krátký betonový skluz a objekt je zakončen malým vývarem o hloubce 0,3 metru. U pravého břehu se nachází odběr vody do náhonu, který napájí Horní tismický rybník a soustavu malých tůní, které se nachází podél náhonu. U domů podél náhonu se občasně projevují problémy se zamokřením. To je dle hydrogeologického posudku způsobeno pískovými usazeninami, které se za deště zaplní podzemní vodou, které se do údolí tlačí ze svahu Třešňovka, který se nachází vlevo od Bušince a je téměř o 60 metrů výše koryto Bušince a okolní niva.

obr. 19 - Pohled na výše položený jezové (ř.km 3,161) objekty na začátku Tismic a koryto v nadjezí

Z výše uvedených důvodů je navrženo snažení úrovně přelivné hrany o cca 5 cm, což by mělo zajistit snížení hladiny v náhonu, ale stále by výškové poměry měly být dostatečné pro napájení Horního tismického rybníka. Tímto opatřením se zlepší odtokové poměry v okolí jezu. Dále je navrženo osazení stavítka na začátek náhonu, aby bylo možné regulovat množství přitékající vody do náhonu, jak za sušších epizod, tak především za povodňových epizod, kdy je žádoucí zahradit vtok do náhonu, aby nedošlo k minimalizaci zaplavení nemovitostí podél náhonu.

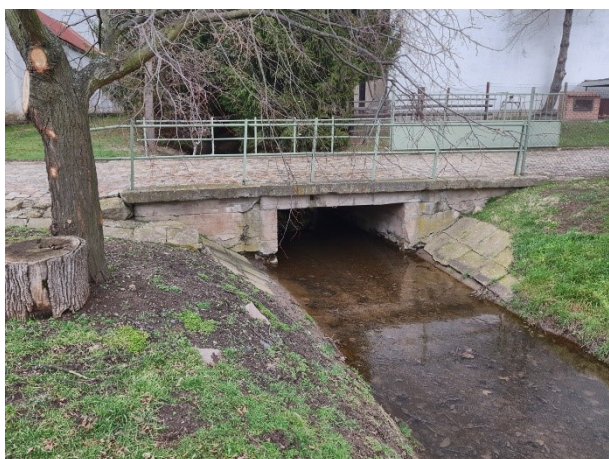
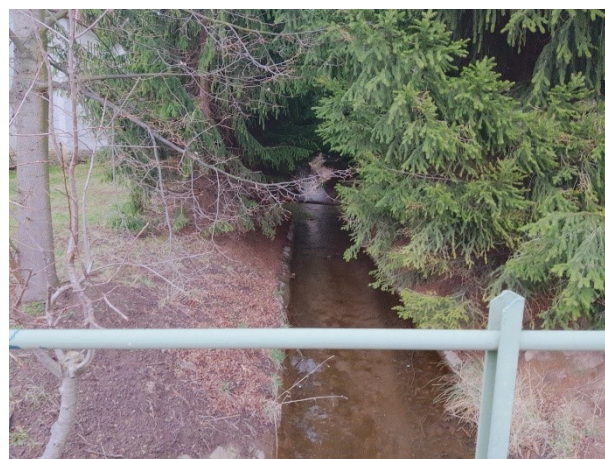
Stávající mostek, který se nachází v zemědělském areálu, je kapacitně na úrovni 5-leté vody ($5 \text{ m}^3/\text{s}$). Při Q_{20} ($9,8 \text{ m}^3/\text{s}$) dochází k rozlivu především do pravého břehu, kde se rozlivu Q_{20} nachází skladovací objekt. Rozliv je způsoben malou kapacitou mostu. Základy mosty významně zasahují do průtočného profilu koryta, spodní hrana mostovky je o 45 m níže než okolní břeh (terén). Rozliv je však způsoben také terénní depresí na pravém břehu. Z tohoto důvodu je navrženo vybudování nového kapacitního mostu, kde by spodní stavba nezasahovala do průtočného profilu koryta, případně je možné mostní objekt nahradit brodem.

obr. 20 - Pohled na mostek a pohled proti proudu na koryto z mostu

ID	Typ opatření	Návrhový průtok [m^3/s]	Rozměry objektu [m]
SO 25-08	zkapacitnění mostu	$14,1 \text{ m}^3/\text{s}$ (Q_{50})	9 – dle šířky koryta odstranění pilířů, které zasahují do průtočného profilu

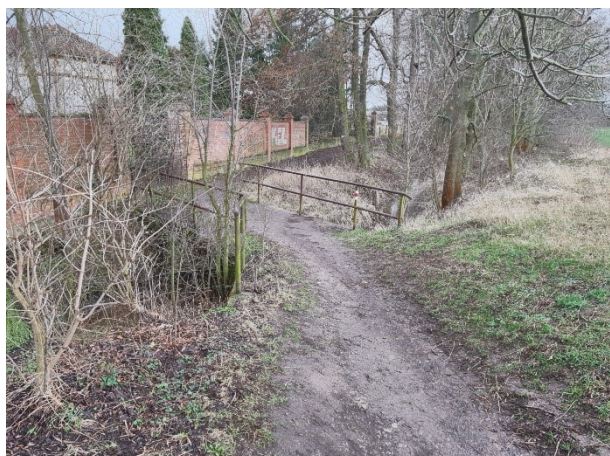
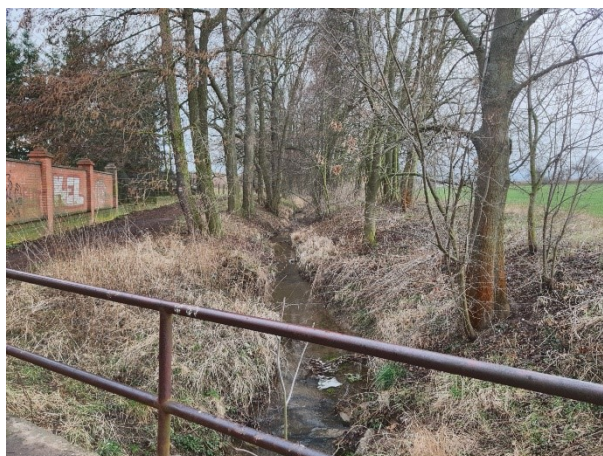
obr. 21 - Pohled na lávku a na koryto proti proudu
