# Komplexní analýza povodňových rizik prodejní sítě

## 3.3 Karta Modulu 3 – vzorová filiálka 132 Krnov

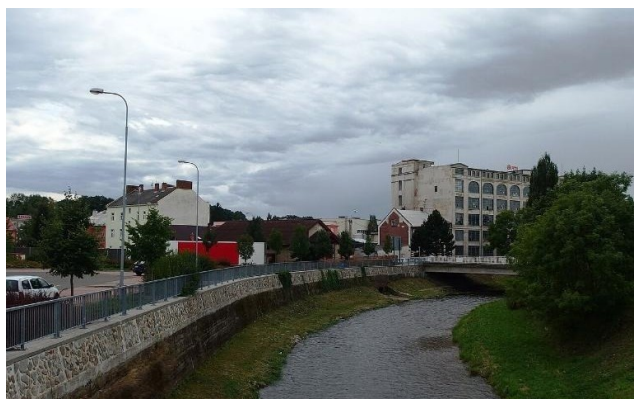
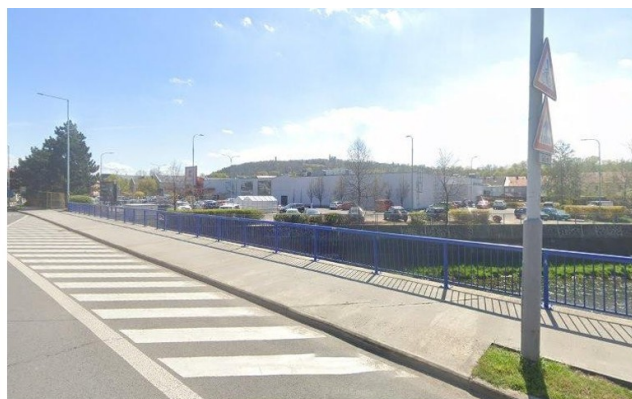
Obr. 7 – Ochranné prvky u filiálky: nábrežní zeď a břehová komunikace na Opavě (vlevo; Palickap, CC BY-SA 4.0, Wikimedia Commons) a pohled z mostu na areál (vpravo; © Google Street View). Při Q50 a vyšších průtocích dochází k přelití břehu s komunikací.

| Prvek | Parametry | Vliv na filiálku |
|---|---|---|
| Břehová hrana s komunikací | 316,0–316,7 m n. m. mezi korytem a parkovištěm | Přelití nad Q50 – rychlé zaplavení parkoviště |
