## B – NÁVRHOVÁ ČÁST

### B.1.SO 01 – PŘÍRODĚ BLÍZKÁ PROTIPOVODŇOVÁ OPATŘENÍ

#### Mníšek

## B.1.1 PODROBNÝ POPIS NAVRHOVANÉHO OPATŘENÍ

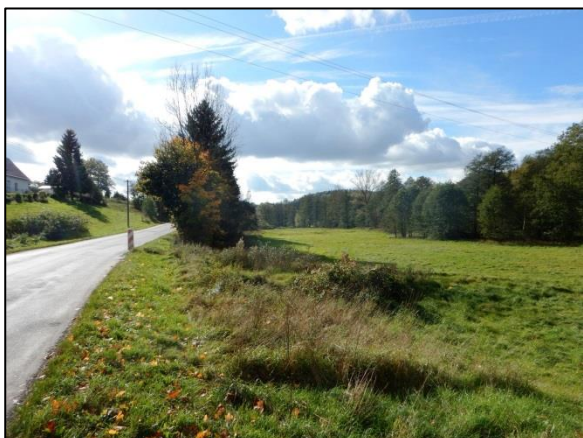
obr. 1 – pohled do nivy Jeřice od silnice

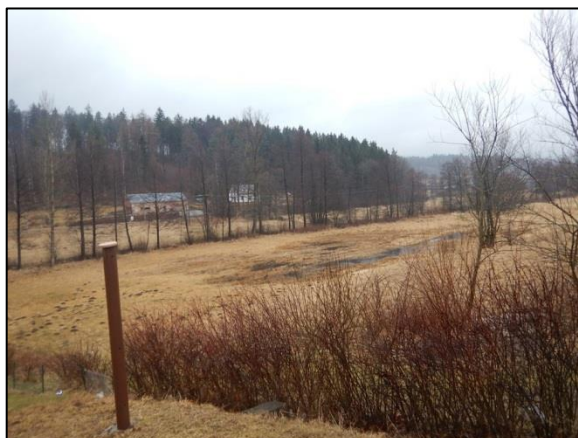
obr. 2 – zamokřená niva Jeřice v jarních měsících

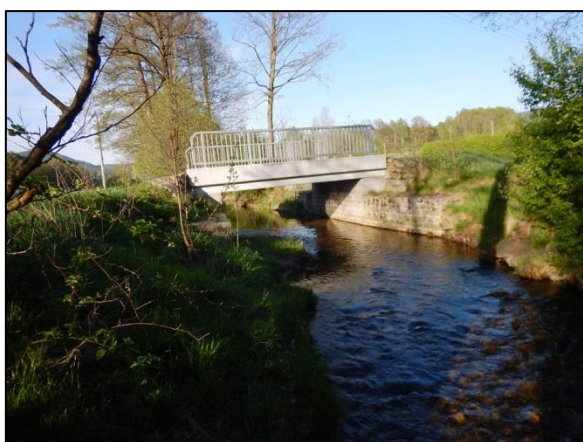
obr. 3 – mostek – dolní konec uvažované revitalizace

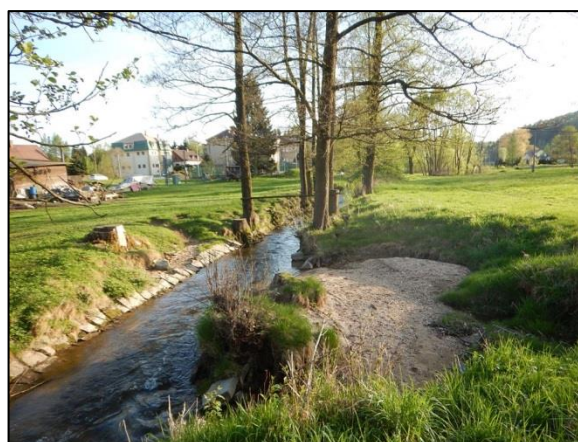
obr. 4 – rozvolnění opevněného koryta na dolním konci uvažované revitalizace

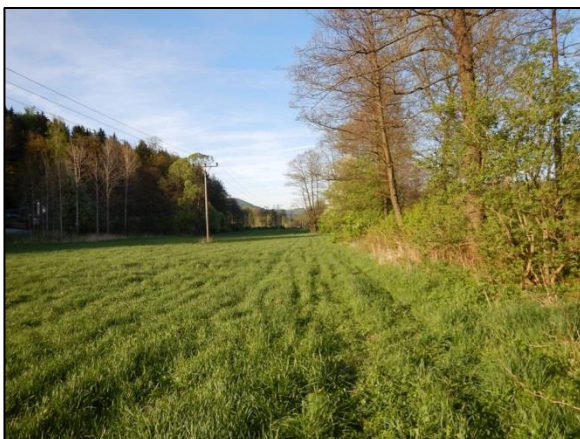
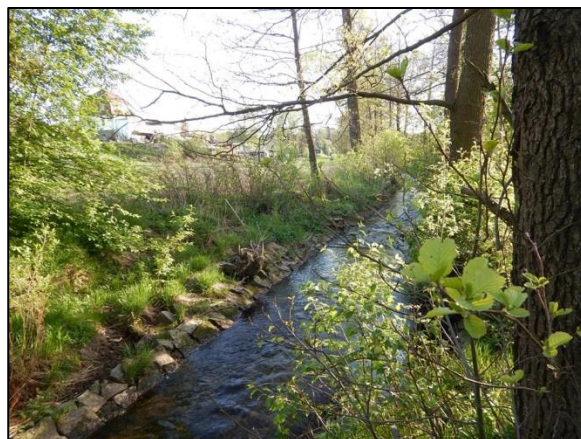
*obr. 5 a 6 - střední část uvažované revitalizace*

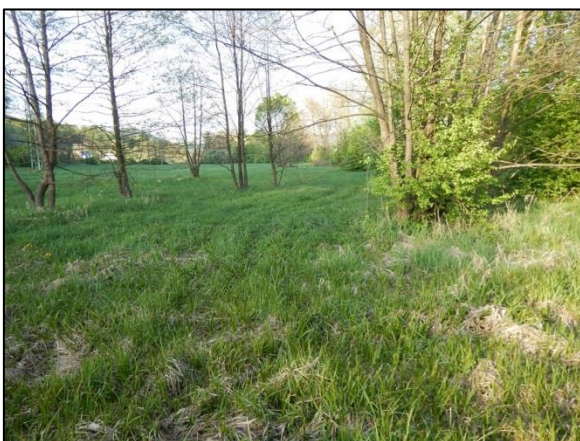
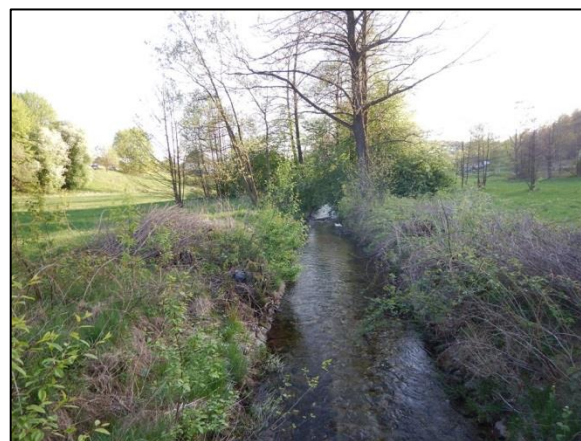
*obr. 7 a 8 – horní část úseku uvažované revitalizace*

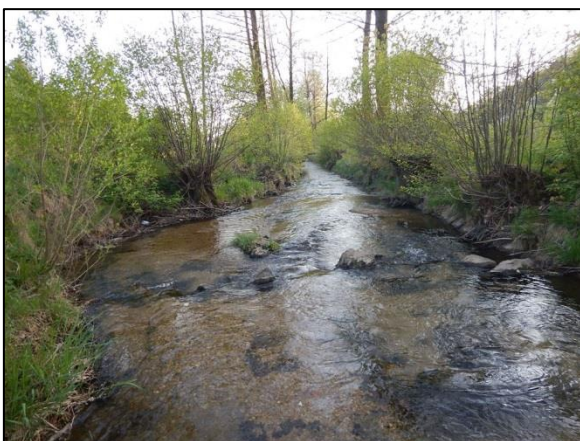
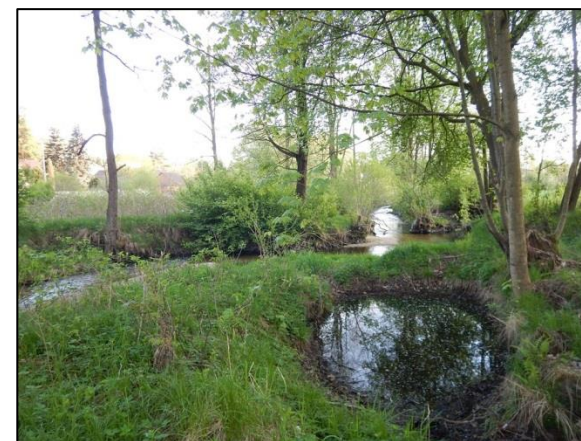
*obr. 9 a 10 – přechod upravené části do části s přirozeným vývojem koryta v horní části uvažované revitalizace*

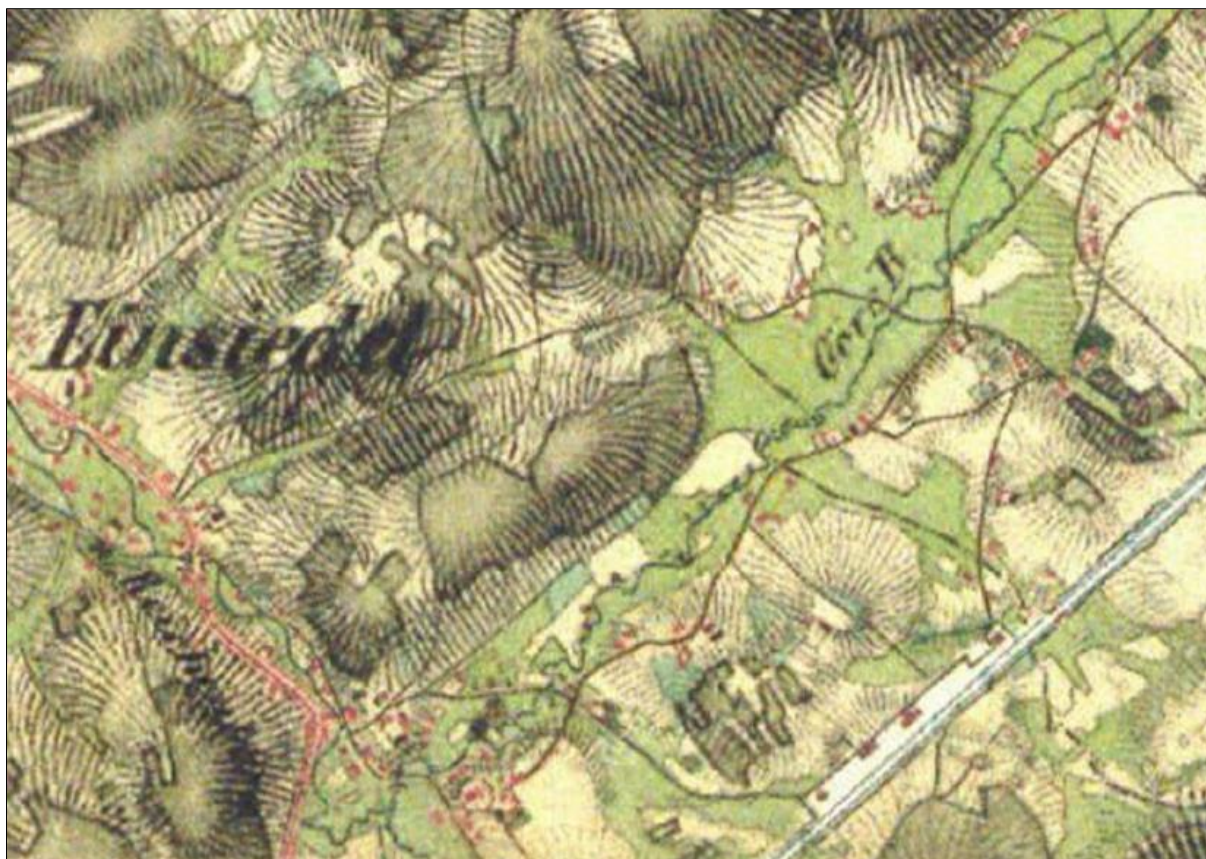
obr. 13 – trasa toku Jeřice podle 2. vojenského mapování (19. století)
