B – NÁVRHOVÁ ČÁST

B.1.SO 42 – PŘÍRODĚ BLÍZKÁ PROTIPOVODŇOVÁ OPATŘENÍ

Chotyně, (Grabštejský rybník)

SO 42 Vodní nádrž (objekt na hrázi)

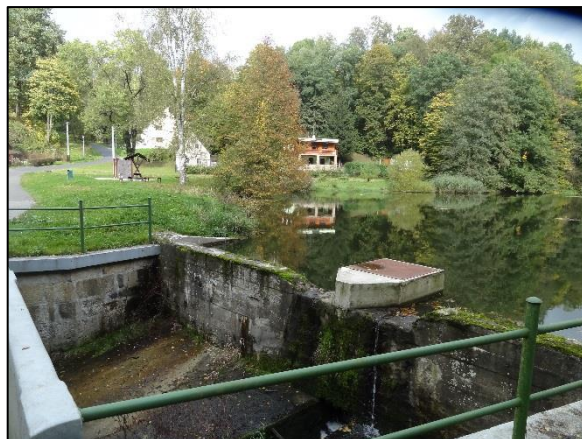
obr. 1 - Fotodokumentace nevhodného objektu na hrázi vytvářejícího potenciální ohrožení hráze

Na základě terénního šetření za účasti zástupců obcí a měst bylo zjištěno, že Grabštejnský rybník má nevyhovující bezpečnostní přeliv, kvůli kterému hrozilo přelítí hráze za historických povodní.

Objekt na hrázi Grabštejnského rybníku je v analytické části vyhodnocen jako potenciálně ohrožující a evidován pod identifikátorem **OM_0001**.

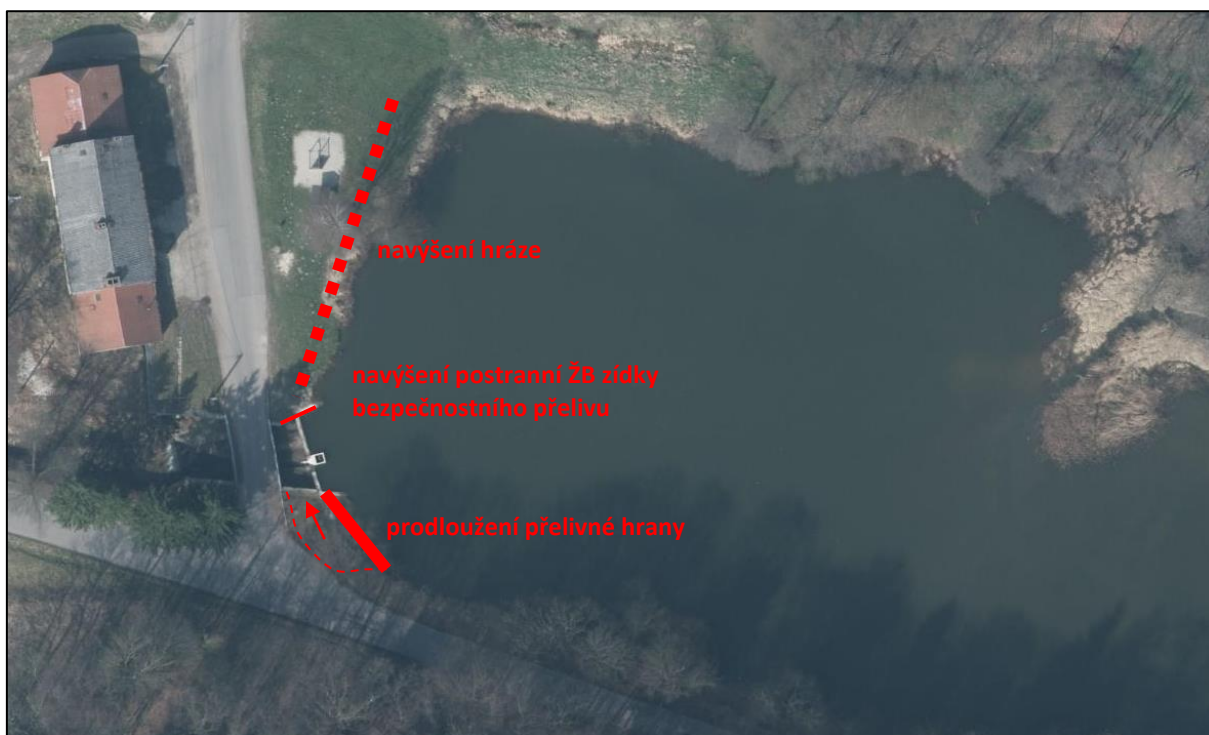
obr. 3 - Přehledná situace návrhu opatření

Navrhuje se navýšení hráze rybníku, která bude u bezpečnostního přelivu zakončena navýšenou ŽB zídou. Pro zvýšení kapacity přelivu je navrženo jeho rozšíření směrem k levému břehu. Odpadní koryto přelivu bude zaústěno pod stávající bezpečnostní přeliv.

Přesné parametry návrhu budou upřesněny v následujících stupních projektové dokumentace na základě aktuálních hydrologických dat. Z hlediska prostorových limitů lze délku bezpečnostního přelivu zdvojnásobit tj. prodloužit o 10 m.
