ID kritického bodu:

10406609

Mrzky

Popis kritického bodu

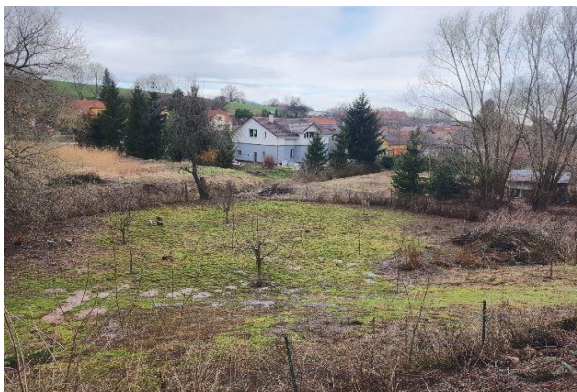
*Místo kritického bodu*

V povodí kritického bodu (dále jen KB) pramení potok Bušinec a Mrzecký potok. Kritický bod se nachází při vstupu vodního toku do intravilánu obce Mrzky, kde může voda za zvýšených průtoků ohrožovat okolní zástavbu. Lesní plochy se nacházejí zejména v okrajových strmějších částech povodí (cca polovina území), v centrální části povodí se pak nachází rozsáhlé pozemky orné půdy, které jsou významně zasaženy vodní erozí, zvláště pak severovýchodní část v blízkosti dotčené obce. To může zapříčiňovat zvýšený povrchový odtok a vnos sedimentů do vodního toku. V povodí se nachází také dvě obce (Masojedy, Doubravčice). Dle vyjádření místních obyvatel dochází k rozlivům a ohrožení nemovitostí při vydatnějších deštích a při jarním tání. Problematická je především oblast závěrového profilu povodí kritického bodu.

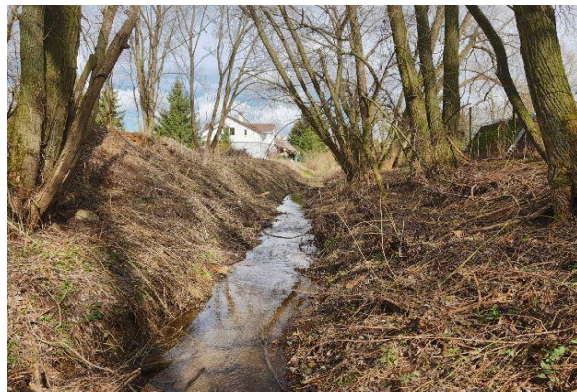
*Koryto vodního toku před KB*

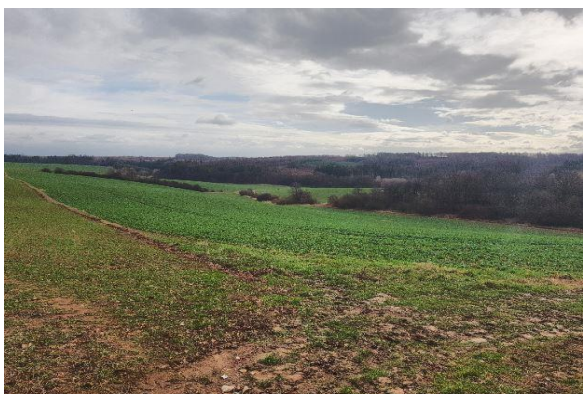
*Povodí kritického bodu*

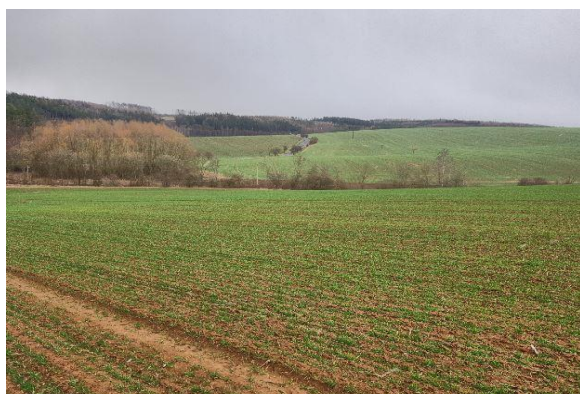
*Povodí kritického bodu*
