ID kritického bodu:

10405050

Klučov

Popis kritického bodu

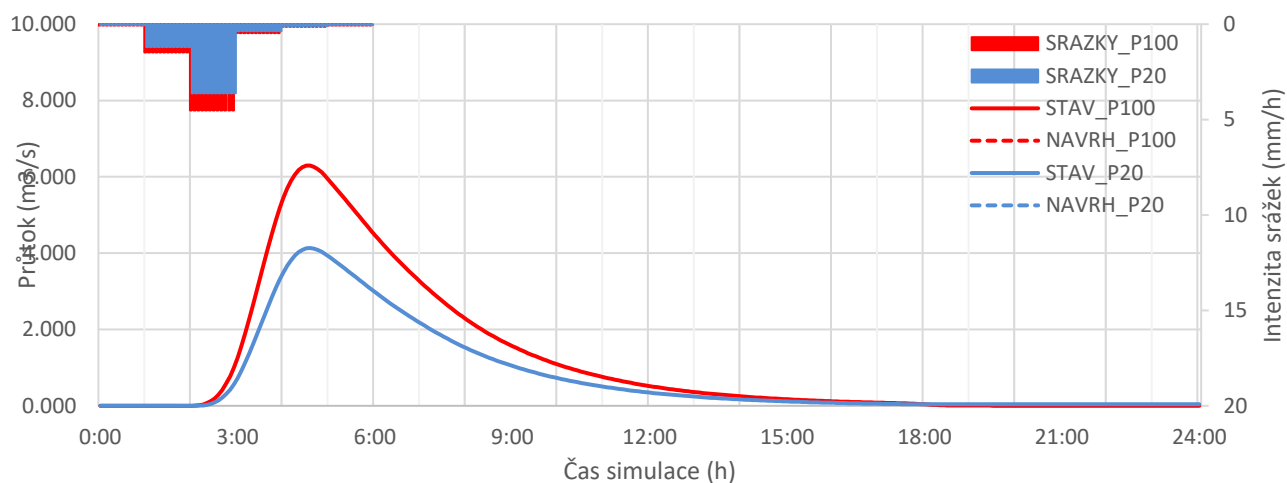
Časový průběh v uzávěrovém profilu

Objem PV (tis. m ³)	Kulminační průtok (m ³ /s)	Zadržený objem (tis. m ³)	Max. objem (tis. m ³)	Změna kulminace	
						(m ³ /s)	(%)
KB / obce							
Klučov (10405050)	P20 stav	68.7	4.1			-	-
	P20 návrh	-	-			-	-
	P100 stav	104.6	6.3			-	-
	P100 návrh	-	-			-	-

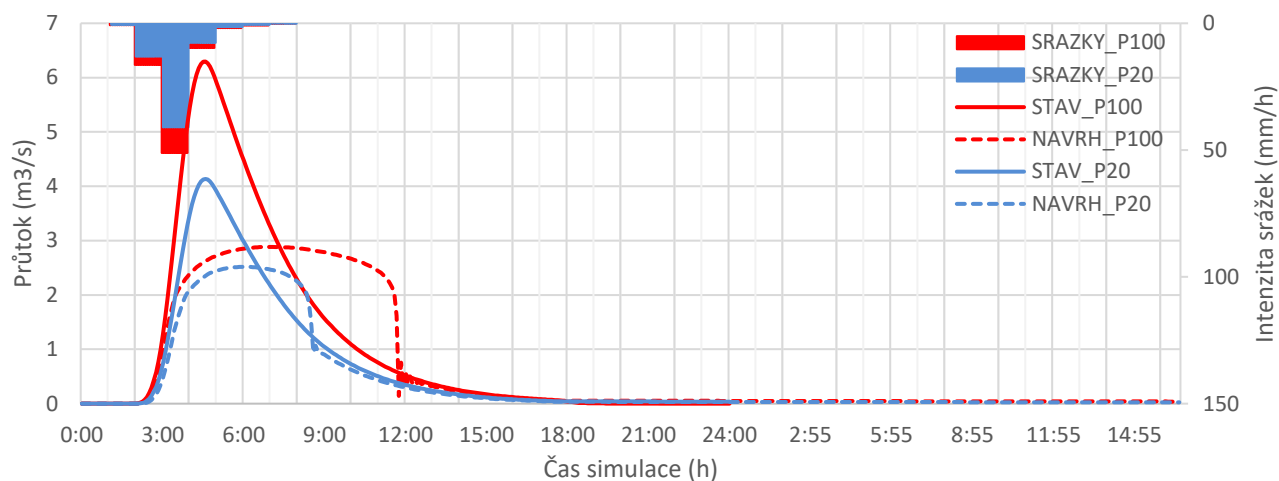
Časový průběh v uzávěrovém profilu KB 10405050

Objem PV (tis. m3)	Kulminační průtok (m3/s)	Zadržený objem (tis. m3)	Max. objem (tis. m3)	Změna kulminace	
						(m3/s)	(%)
KB / obce							
Klučov (Junction-1)	P20 stav	68.7	4.1	26.1		-1.6	-39%
	P20 návrh	42.6	2.5				
	P100 stav	104.6	6.3	41.9		-3.4	-54%
	P100 návrh	62.7	2.9
