**ANALÝZA „RIZIKOVÁ ÚZEMÍ  
PŘI EXTRÉMNÍCH PŘÍVALOVÝCH SRÁŽKÁCH“**

**LISTOPAD 2012**

**AKTUALIZACE DUBEN 2026**

<b>NÁZEV:</b>	<b>Analýza „Riziková území při extrémních přivalových srážkách“</b>
<b>STUPEŇ DOKUMENTACE:</b>	Průvodní zpráva
<b>WEBOVÉ STRÁNKY PROJEKTU:</b>	<a href="http://webmap.kr-karlovarsky.cz/rizikovauzemí/">http://webmap.kr-karlovarsky.cz/rizikovauzemí/</a>

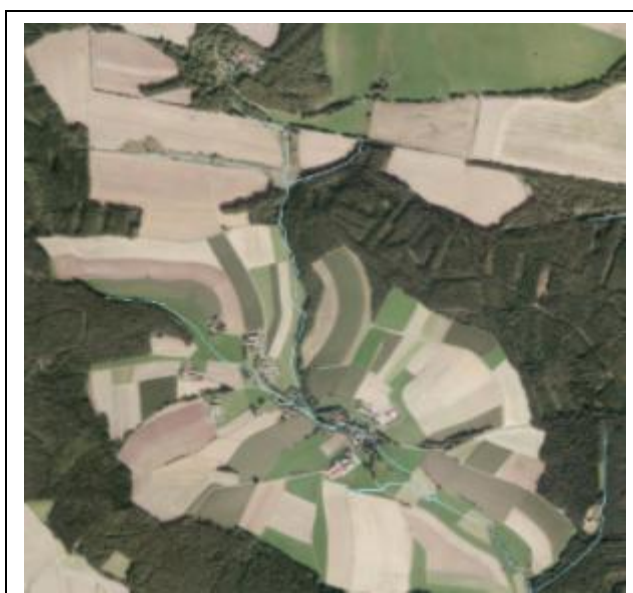
Prvním krokem bylo vygenerování drah soustředěného odtoku v údolnicích (Obr. 1). Údolnice je čára spojující geodeticky nejnižší místa příčného řezu údolím. Pokud v místě existuje vodní tok, odpovídá vygenerované údolnice trase vodního toku. Pokud v místě trvalý vodní tok neexistuje, představuje údolnice dráhu, ve které se v případě povrchového odtoku vody během srážky bude tato voda soustřeďovat.

Obr. 1 Vygenerované dráhy soustředěného odtoku (modře)

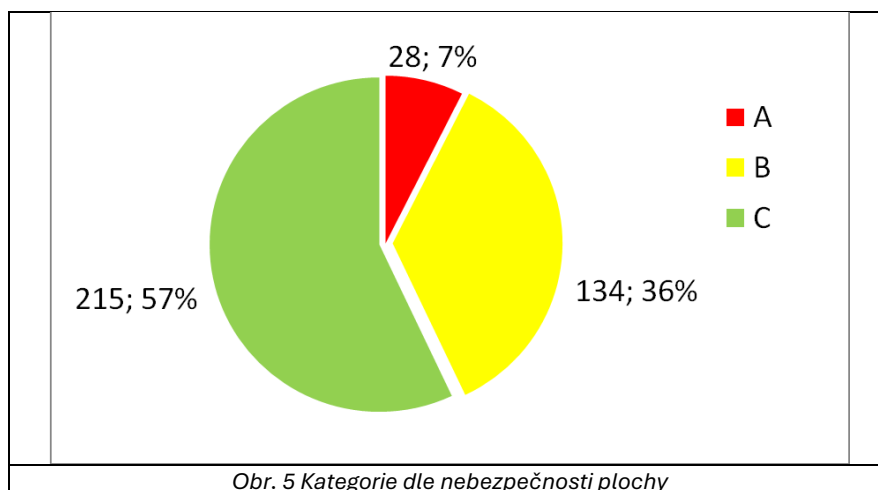
Přispívající plochy byly dále rozděleny do kategorií podle dvou hledisek. Prvním hlediskem byla **nebezpečnost plochy**. Nebezpečnost plochy závisí na ukazateli kritických podmínek F. Plochy tedy byly rozděleny podle příslušné hodnoty F do kategorií A, B a C (Tab. ). Statistika počtu přispívajících ploch v kategoriích A, B a C je graficky znázorněna na Obr. 5.

Obr. 5 Kategorie dle nebezpečnosti plochy

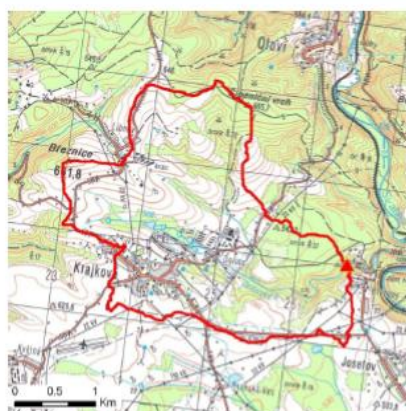
ID plochy: <b>688550_1</b>	Umístění kritického bodu (ohrožené katastr. území): <b>Luh nad Svatavou</b>		
<b>Umístění kritického bodu:</b>			
Obec: <b>Josefov</b>	ORP: <b>Sokolov</b>		
<b>Kategorie</b>			
Kategorie plochy dle nebezpečí:	<b>A vysoké nebezpečí</b>		
Kategorie plochy dle typu:	<b>p Původní - plocha identifikovaná v rámci celorepublikového vyhodnocení</b>		
<b>Kritéria</b>			
Kritérium	Jednotka	Původní hodnota	Aktuální hodnota
Velikost přispívající plochy	km <sup>2</sup>	6.85	6.79
Průměrný sklon přispívající plochy	%	11.11	12.41
Podíl plochy orné půdy v povodí	%	27.45	27.83
Ukazatel kritických podmínek F	-	-	28.53
<b>Přehledná mapa přispívající plochy</b>

- ▲ kritický bod
- hranice přispívající plochy

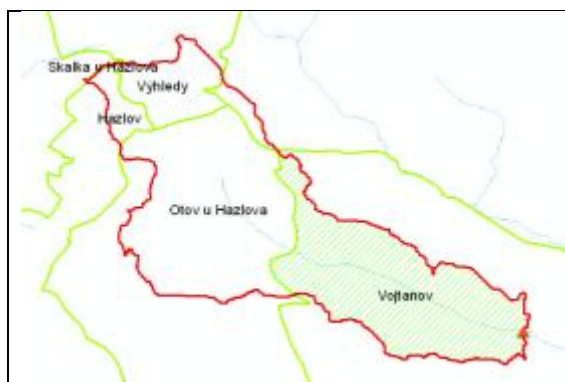
Obr. 11 Podíl k.ú. na rozloze přispívající plochy – 40,26 % (zelené šrafy), hranice katastrálních území - zeleně, hranice přispívající plochy - červeně.

Tabulka dotčených katastrálních území identifikuje katastrální území, do kterých přispívající plocha zasahuje. Tato katastrální území nejsou přívalovou povodní z této přispívající plochy ohrožena (kromě katastrálního území, ve kterém je umístěn kritický bod), nicméně v jejich území mohou být navrhována opatření ke snížení ohrožení z této povodně. Význam hodnot „Podíl k.ú. na rozloze přispívající plochy“ a „Podíl přispívající plochy na výměře k.ú.“ je znázorněn na Obr. 11 a Obr. 12.

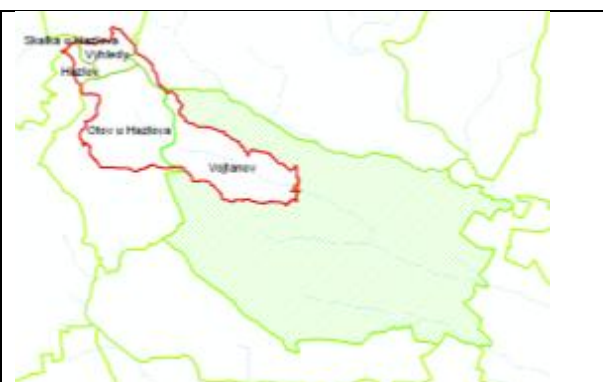
Obr. 12 Podíl přispívající plochy na výměře k.ú. – 11,65 % (zelené šrafy znázorňují část katastrálního území, kam přispívající plocha nezasahuje)
