B – NÁVRHOVÁ ČÁST

B.1.SO 25 – PŘÍRODĚ BLÍZKÁ PROTIPOVODŇOVÁ OPATŘENÍ

Hrádek nad Nisou (Panenská Hůrka)

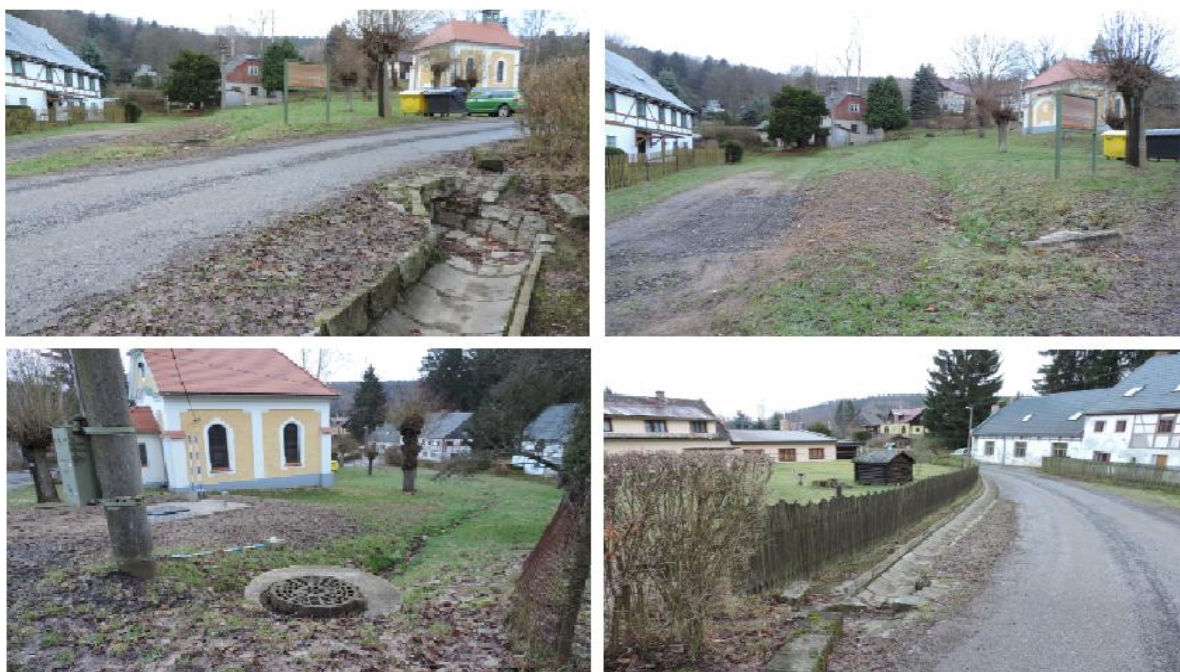
obr. 1 - Fotodokumentace ohroženého místa 0004

V lokalitě dochází k povodňovým škodám na soukromém i veřejném majetku. Povodňové škody vznikají z říčních povodní na bezejmenném vodním toce. Ohrožení vzniká přítokem bezejmenného vodního toku propustkem křižující místní komunikaci na rozhraní intravilánu x extravilánu. Navrhované opatření má za cíl snížit kulminační odtok a zlepšení vodní bilance ve vyšších partiích bezejmenného vodního toku.

Lokalita byla v rámci analytické části definována jako ohrožená a evidovaná pod identifikátorem kritického bodu **0004**.
