Studie odtokových poměrů včetně návrhů možných protipovodňových opatření na území ORP Český Brod

Etapu B. Návrh opatření

Český Brod

12. 12. 2019

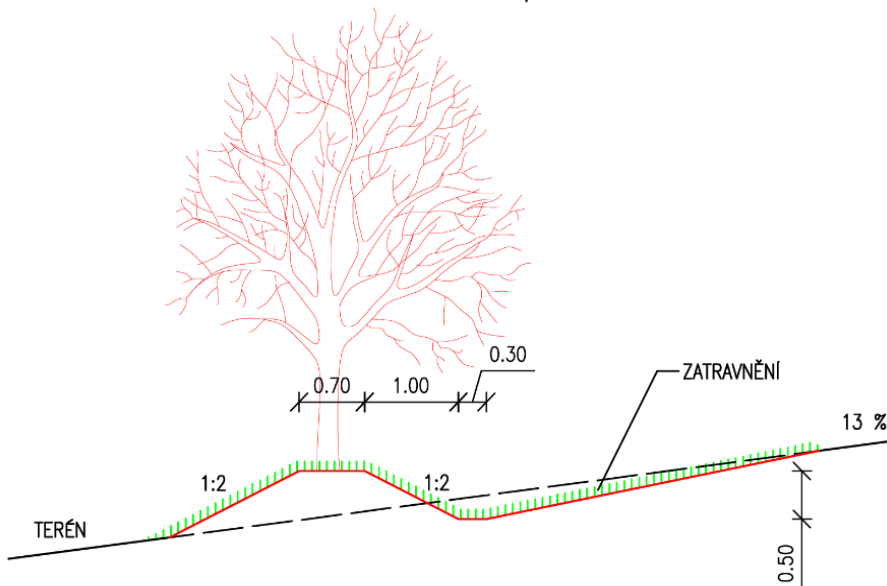
RETENČNÍ VSAKOVACÍ PRŮLEH / MEZE

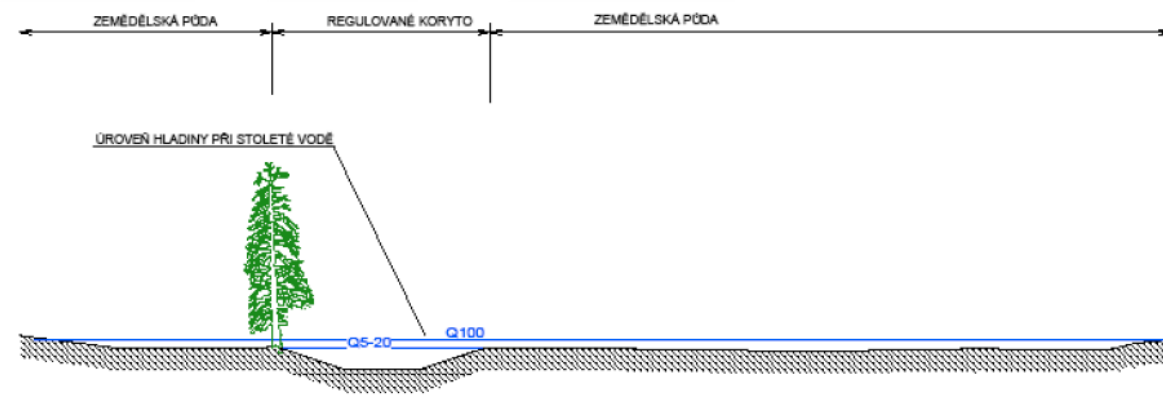
B.1.4.1 PBPO V NEZASTAVĚNÉM ÚZEMÍ, SNÍŽENÍM KAPACITY KORYTA REVITALIZACÍ A FORMOU ZVÝŠENÍ KAPACITY ROZLIVŮ DO ÚDOLNÍ NIVY, KTERÉ SE PODÍLÍ NA TRANSFORMACI POVODŇOVÝCH PRŮTOKŮ

NOVÝ STAV - PROFIL S PLNĚ ROZVINUTÝM GMF TYPEM MEANDROVÁNÍ - STAV PO REVITALIZACI

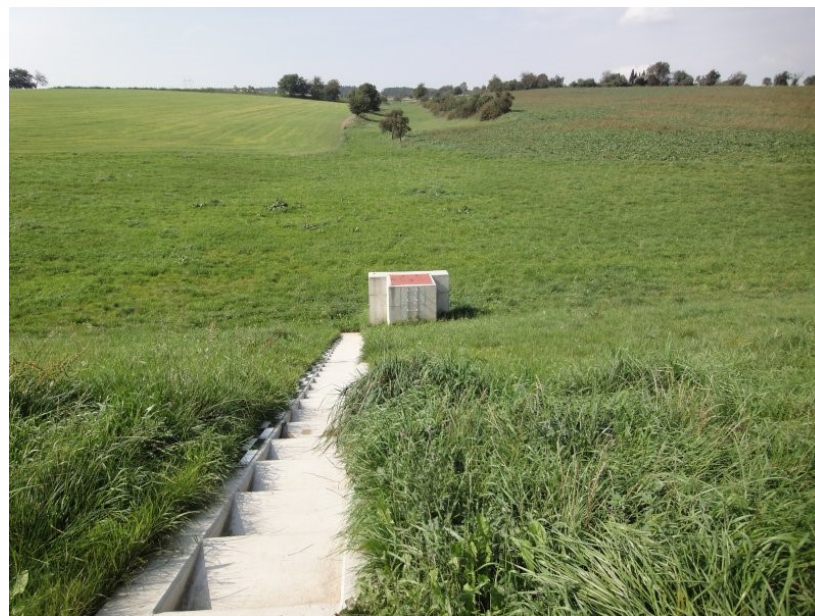
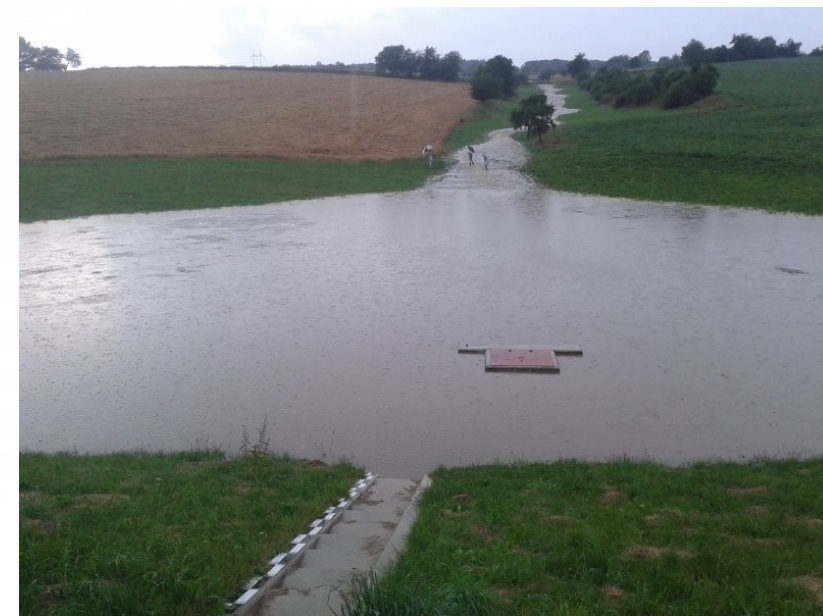
B.1.4.3 PBPO TRANSFORMACÍ POVODŇOVÉ VLNY V SUCHÝCH RETENČNÍCH NÁDRŽÍCH NEBO POLDRECH A REVITALIZACE TOKŮ A NIV VE ZDRŽI

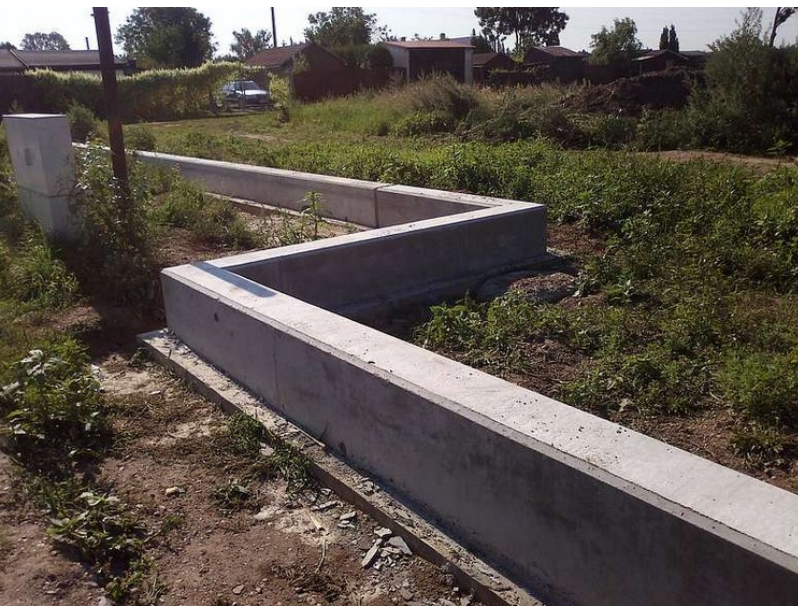
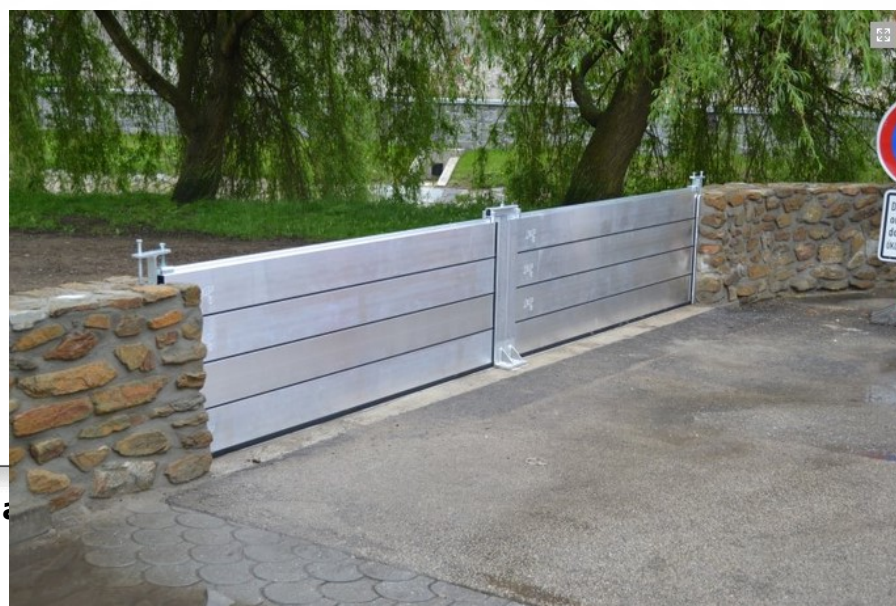
B.1.4.8 INDIVIDUÁLNÍ OCHRANA OBJEKTŮ

- Jedná se o zajištění protipovodňové ochrany objektů, které jsou situovány mimo hlavní zástavbu obce. Ve většině případů se jedná o samostatně stojící domy (skupiny domů), průmyslové a zemědělské objekty.

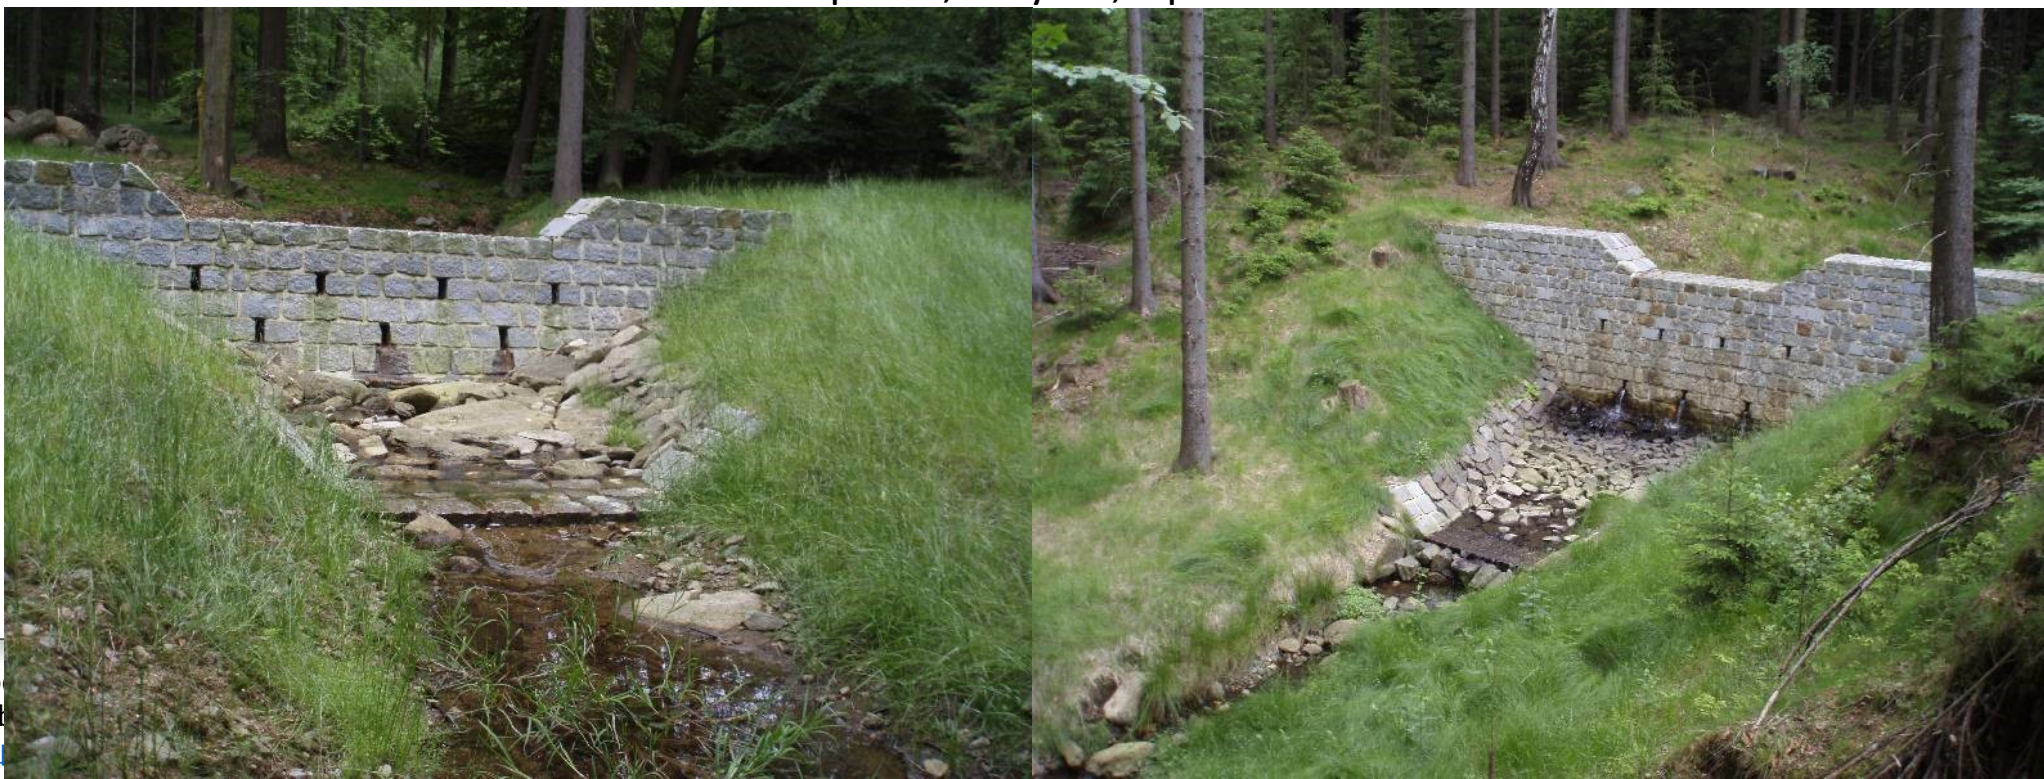
B.1.4.9 HRAZENÍ BYSTŘIN

Lesní potok, Lesy ČR, s.p.

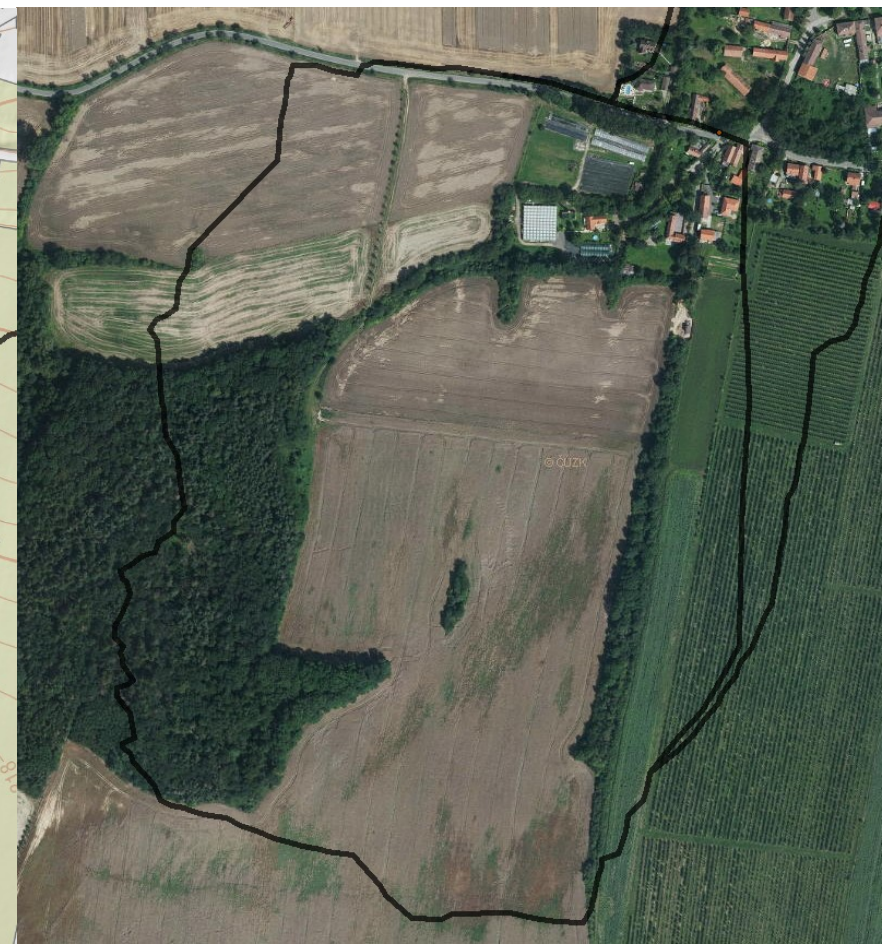
2. Navržená opatření v povodí SO 04 - Limuzy - KB 10407470_02

- Dochází ke zvýšenému povrchovému odtoku z polí
- Obec Tismice vybudovala soustavu sběrných příkopů, docházelo zaplavování rodinných domů a cest

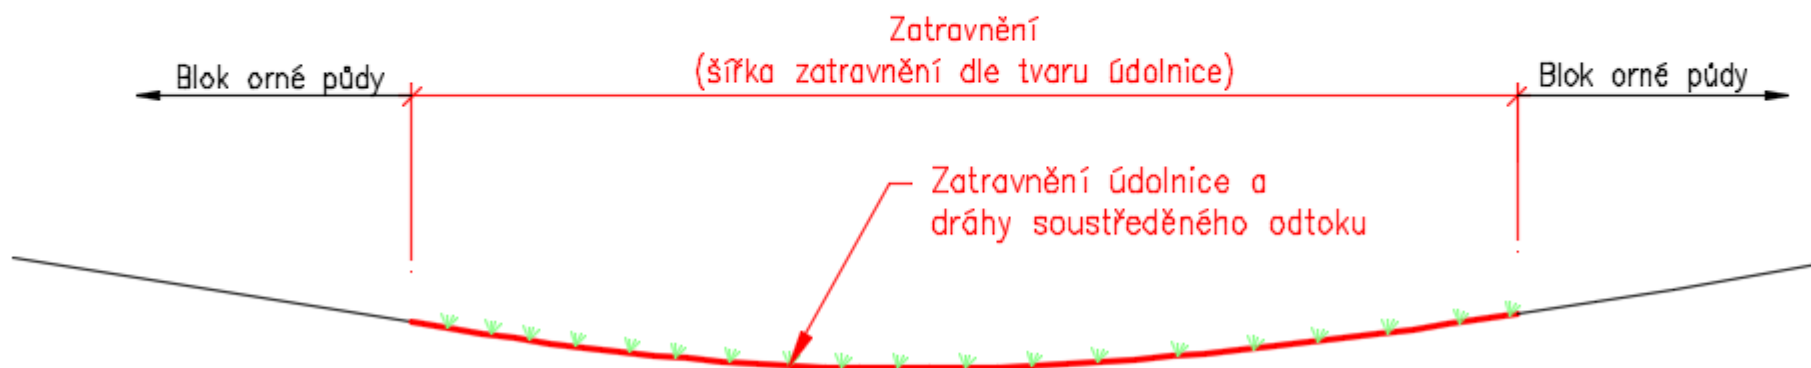
ID	typ opatření	plocha opatření [m ²]	Přibližná délka [m]	Přibližná šířka záboru [m]	sklon terénu [%]	Převládající HSP
SO 04-08	Zatravnění údolnice	4071	284	15	9,5	C

ZATRAVNĚNÍ ÚDOLNICE

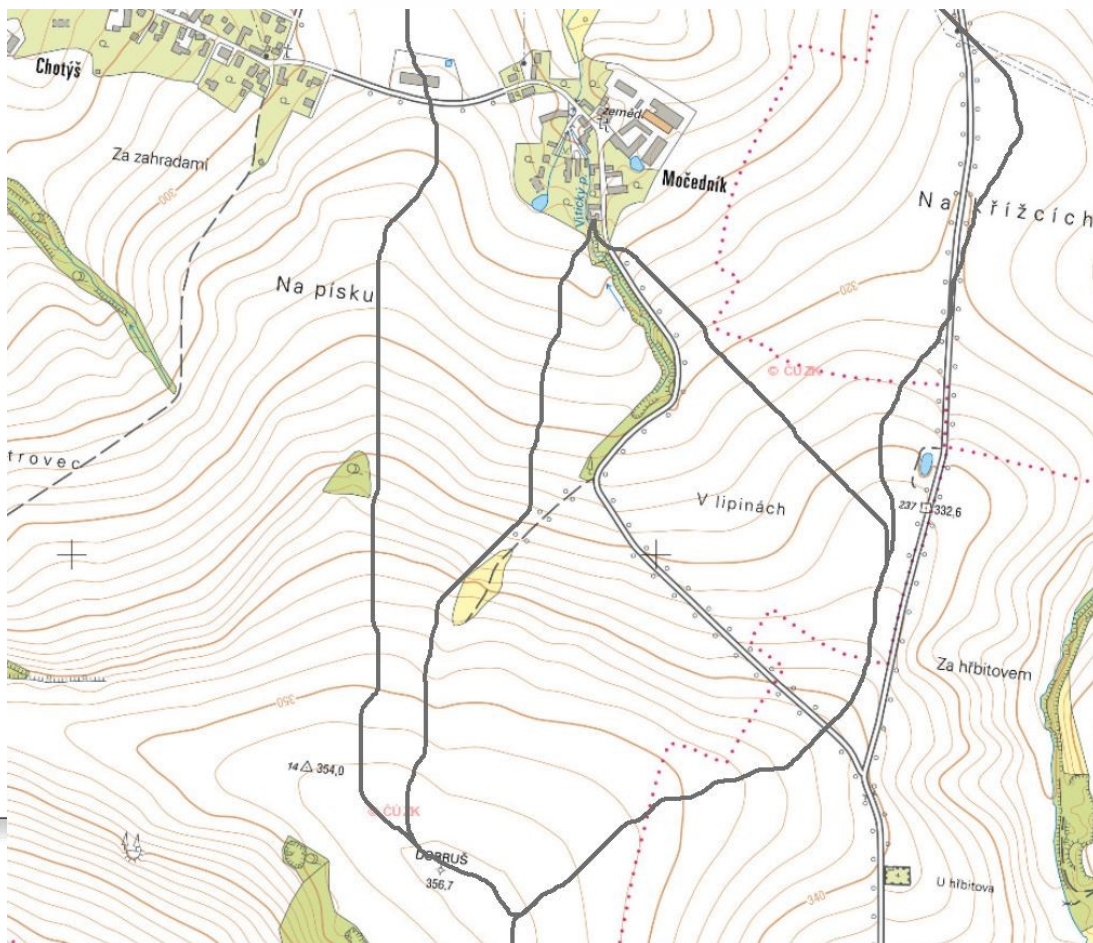
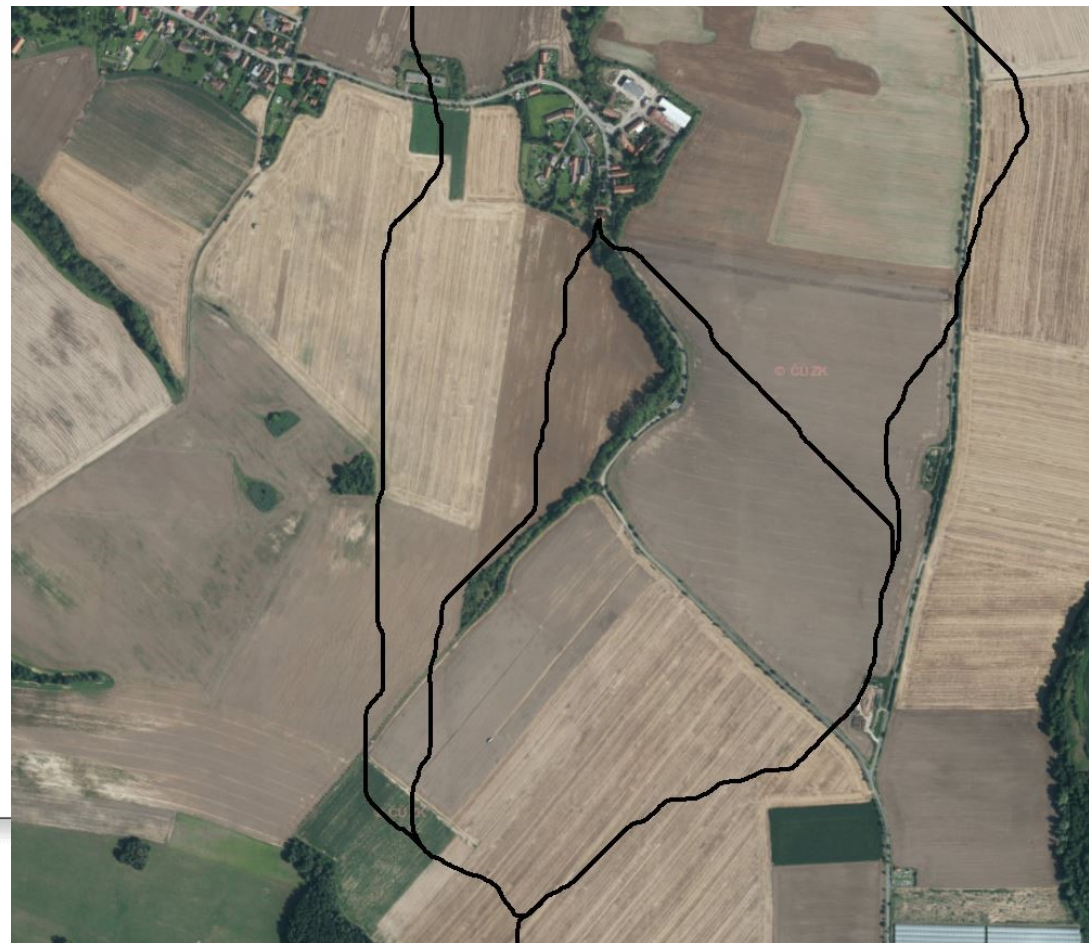
2. Navržená opatření v povodí SO 19 - Močedník - KB 10408043

- Dochází ke zvýšenému povrchovému odtoku z polí
- Přes Močedník vedou technicky upravené a udržované vodoteče

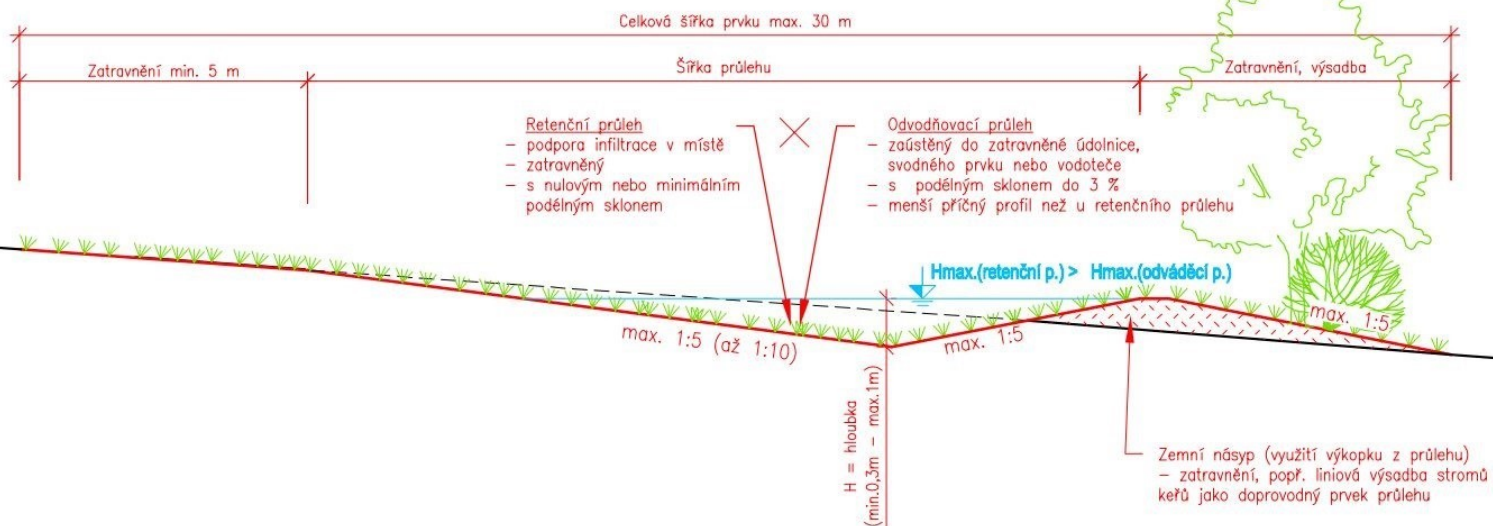
ID	typ opatření	délka opatření [m]	sklon svahů	hloubka [m]	sklon terénu [%]	šířka záboru [m]	Převládající HSP
SO 19-01	zasakovací průleh	437	1:10	1,0	3,7	30	B
SO 19-02	odváděcí průleh	33	1:5	0,4	3,7	4,5	B

ID	typ opatření	délka opatření [m]	sklon svahů	hloubka [m]	sklon terénu [%]	šířka záboru [m]	převládající HSP
SO 19-06	zasakovací průleh	419	1:10	1,0	5,0	30	B

PRŮLEH (RETENČNÍ/ODVODŇOVACÍ)

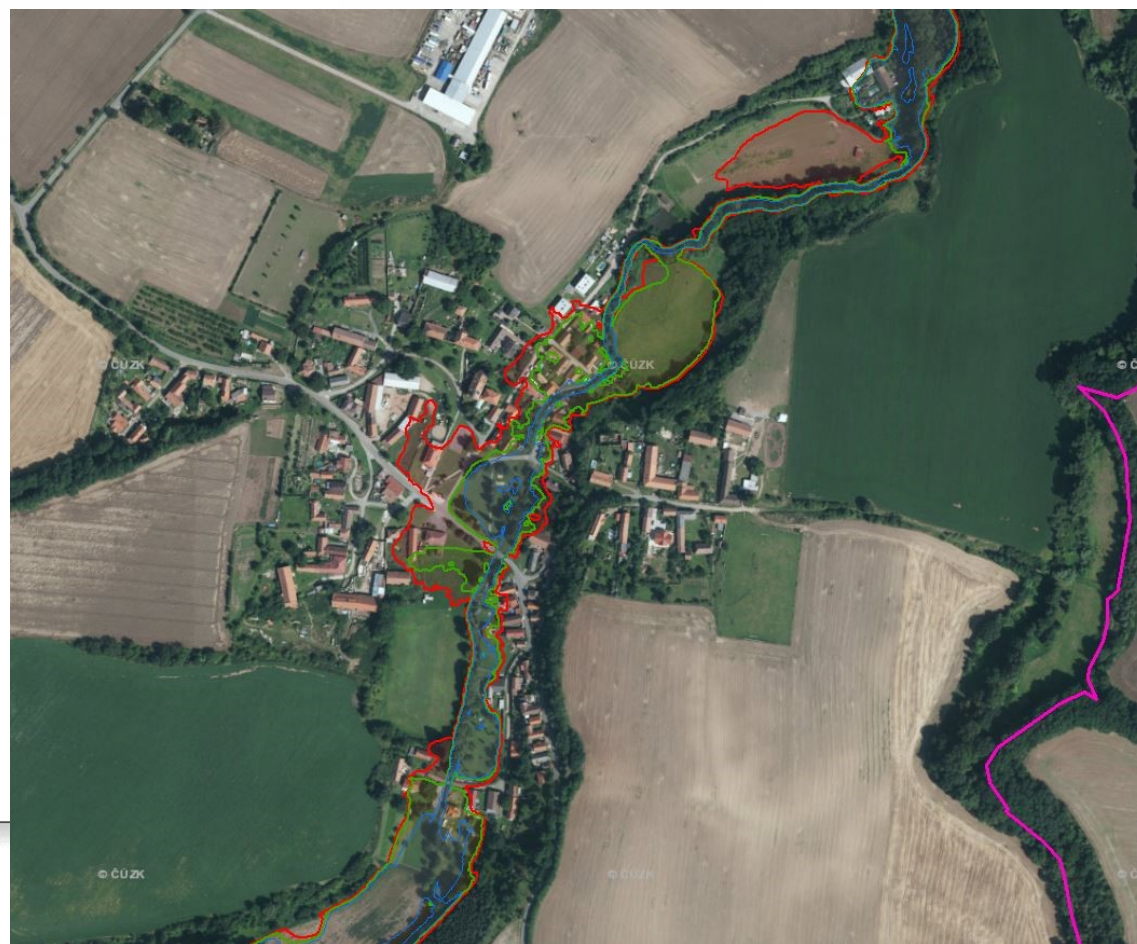
3. Navržená opatření na VT SO 28 - Kšely

- Dochází k zaplavování objektů při nižších N-letostech průtoků
- Navrhuje se kombinace PBPO a klasických PPO

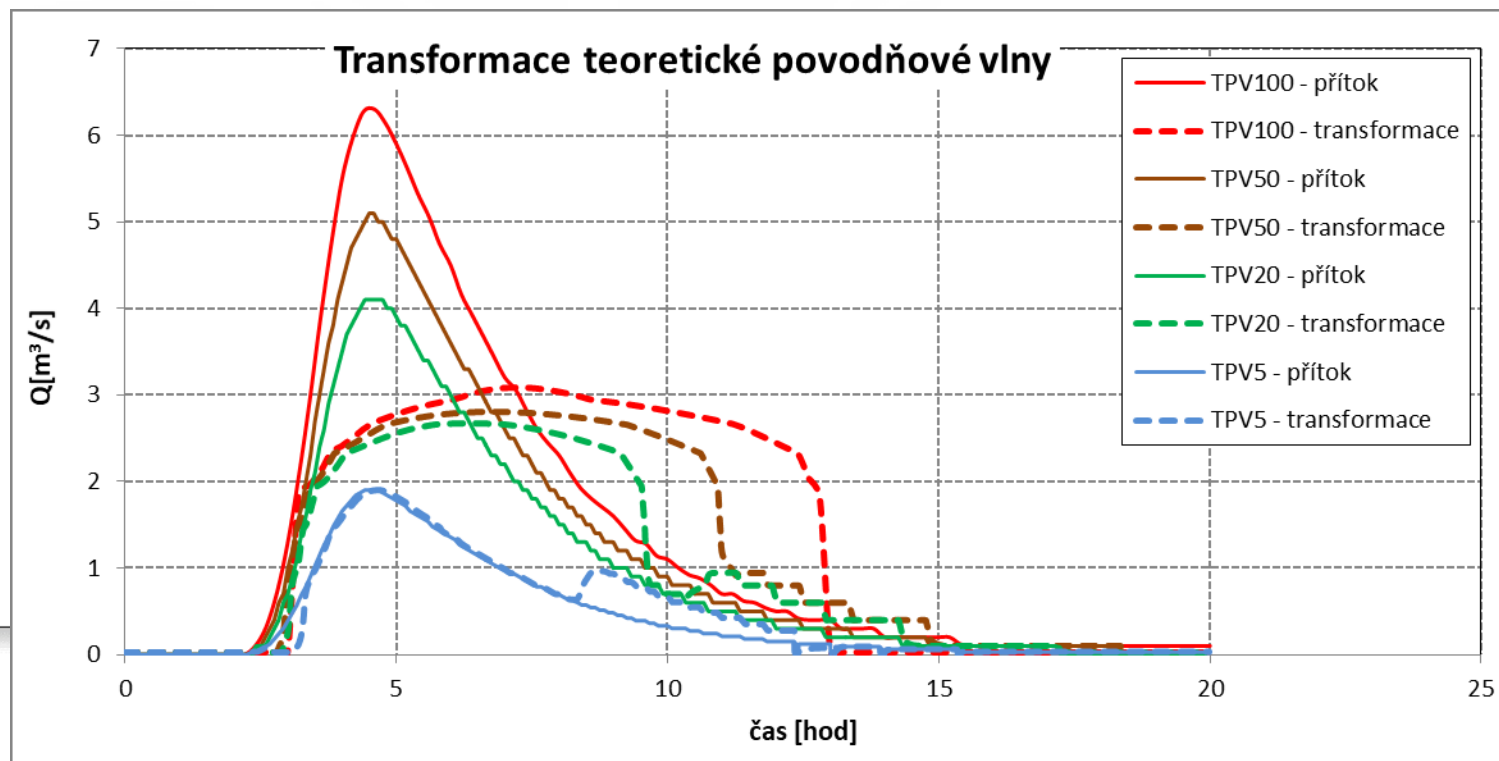
Q _{max} [m ³ /s]	Čas kulminace TPV [h:m]	O _{max} [m ³ /s]	H _{max} [m n. m.]	Snížení kulm. Průtoku [m ³ /s]	Čas kulminace při transf. [h:m]
TPV5	1.90	4:25	1.90	212.94	0.0	4:40
TPV20	4.10	4:25	2.67	214.02	-1.4	6:21
TPV50	5.10	4:30	2.81	214.25	-2.3	6:45
TPV100	6.30	4:36	3.09	214.53	-3.2	7:12
