ID plochy: **608866_1**Umístění kritického bodu
(ohrožené katastr. území): **Boží Dar**

Kategorie plochy dle nebezpečí: **C** nízké nebezpečíKategorie plochy dle typu: **NG** Nová dle GIS analýzy - plocha nově identifikovaná v rámci gisové analýzy pro Karlovarský kraj

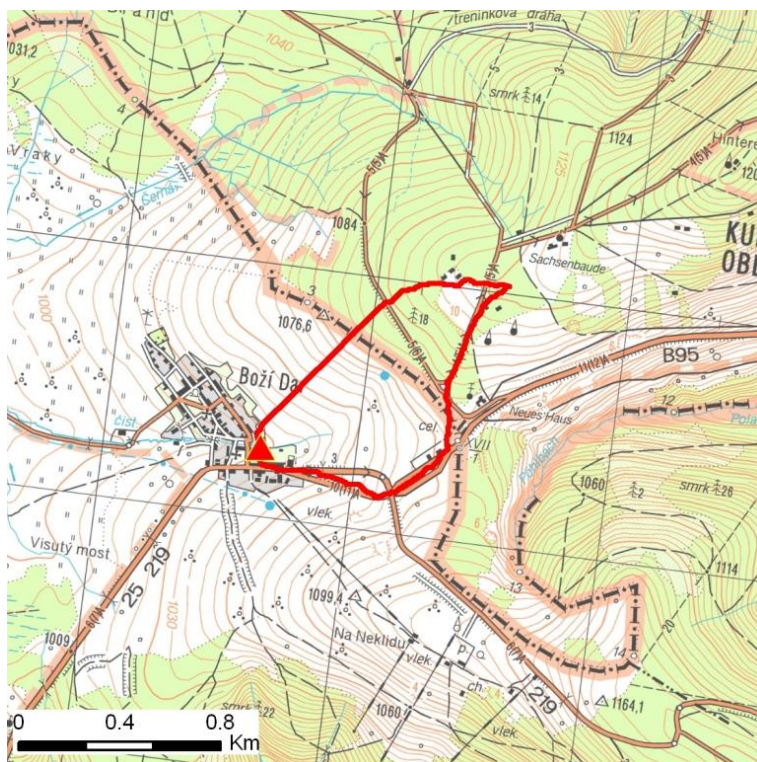
Přehledná mapa přispívající plochy

- ▲ kritický bod
- hranice přispívající plochy
