ID plochy: **608866_2**Umístění kritického bodu
(ohrožené katastr. území): **Boží Dar**

Kategorie plochy dle nebezpečí: **C** nízké nebezpečíKategorie plochy dle typu: **NG** Nová dle GIS analýzy - plocha nově identifikovaná v rámci GIS analýzy pro Karlovarský kraj

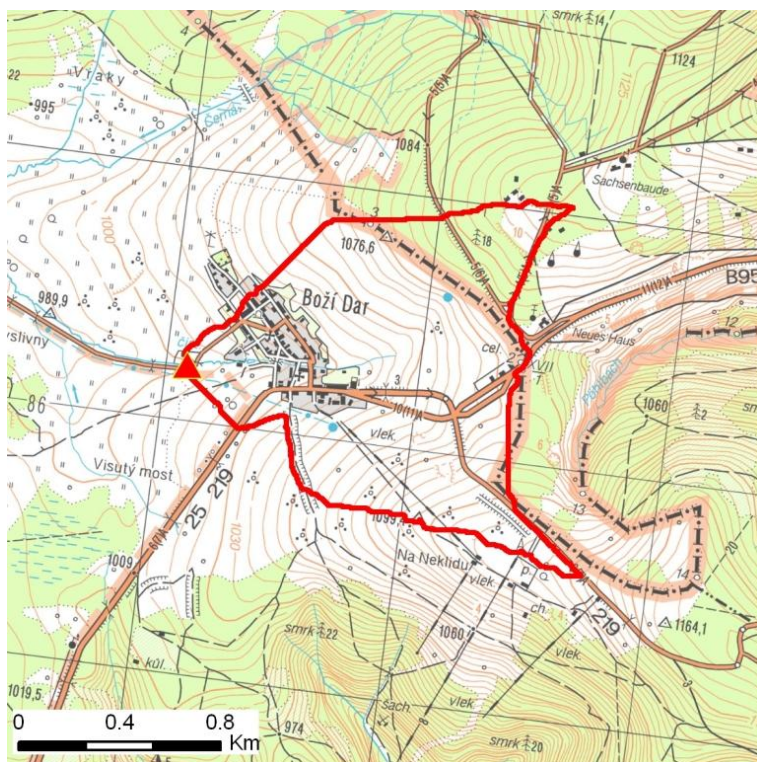
Přehledná mapa přispívající plochy

- ▲ kritický bod
- hranice přispívající plochy
