ID plochy: **615129_1**Umístění kritického bodu
(ohrožené katastr. území): **Bublava**

Kategorie plochy dle nebezpečí: **C** nízké nebezpečíKategorie plochy dle typu: **NG** Nová dle GIS analýzy - plocha nově identifikovaná v rámci GIS analýzy pro Karlovarský kraj

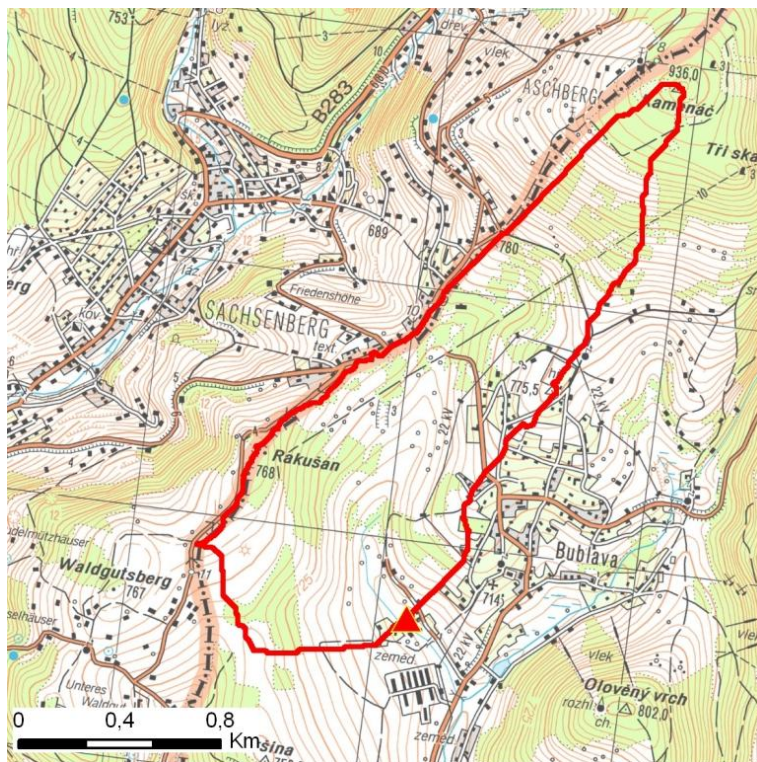
Přehledná mapa přispívající plochy

- ▲ kritický bod
- hranice přispívající plochy
