ID plochy: **615129_2**Umístění kritického bodu
(ohrožené katastr. území): **Bublava**

Kategorie plochy dle nebezpečí: **C** nízké nebezpečíKategorie plochy dle typu: **NG** Nová dle GIS analýzy - plocha nově identifikovaná v rámci gisové analýzy pro Karlovarský kraj

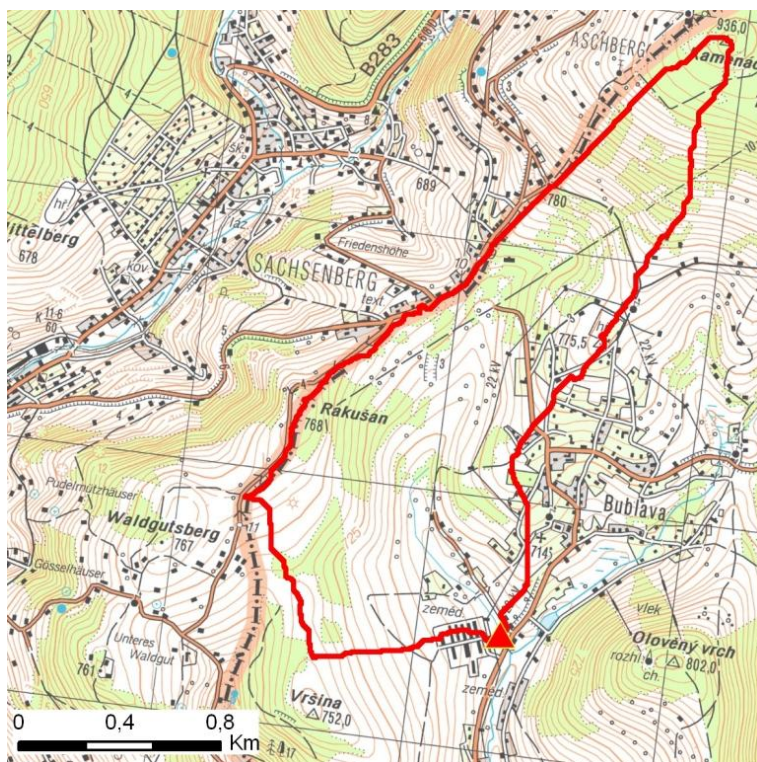
Přehledná mapa přispívající plochy

- ▲ kritický bod
- hranice přispívající plochy
