ID plochy: **632503_1**Umístění kritického bodu
(ohrožené katastr. území): **Drmol**Umístění kritického bodu: Obec: **Drmol**ORP: **Mariánské Lázně**

Kategorie plochy dle nebezpečí: **C** *nízké nebezpečí*Kategorie plochy dle typu: **NG** *Nová dle GIS analýzy - plocha nově identifikovaná v rámci GIS analýzy pro Karlovarský kraj*

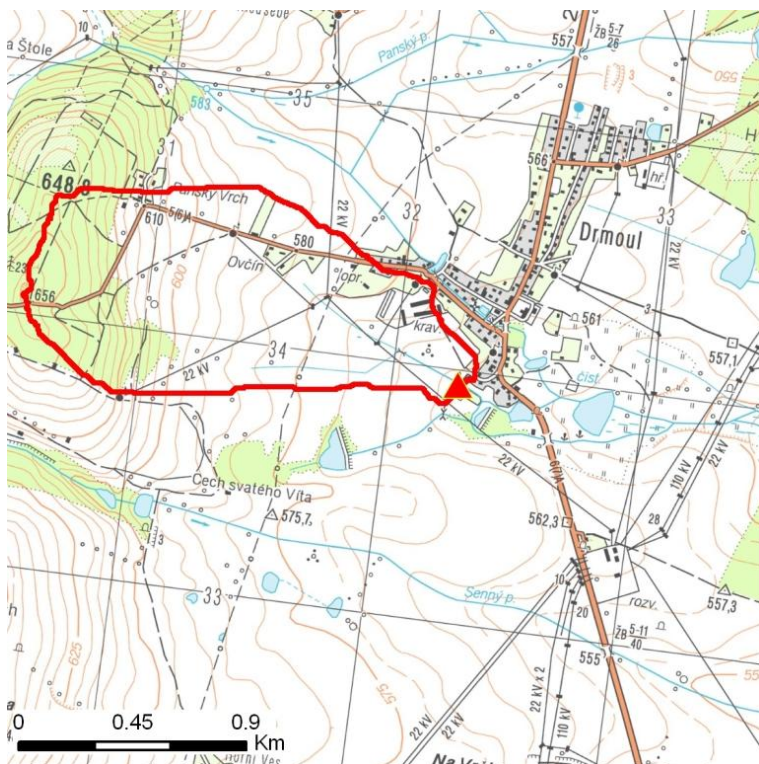
Přehledná mapa přispívající plochy

- ▲ kritický bod
- hranice přispívající plochy
