ID plochy: **651079_1**Umístění kritického bodu
(ohrožené katastr. území): **Dřenice u Chebu**Umístění kritického bodu: Obec: **Cheb**ORP: **Cheb**

Kategorie plochy dle nebezpečí: **C** *nízké nebezpečí*Kategorie plochy dle typu: **NG** *Nová dle GIS analýzy - plocha nově identifikovaná v rámci GIS analýzy pro Karlovarský kraj*

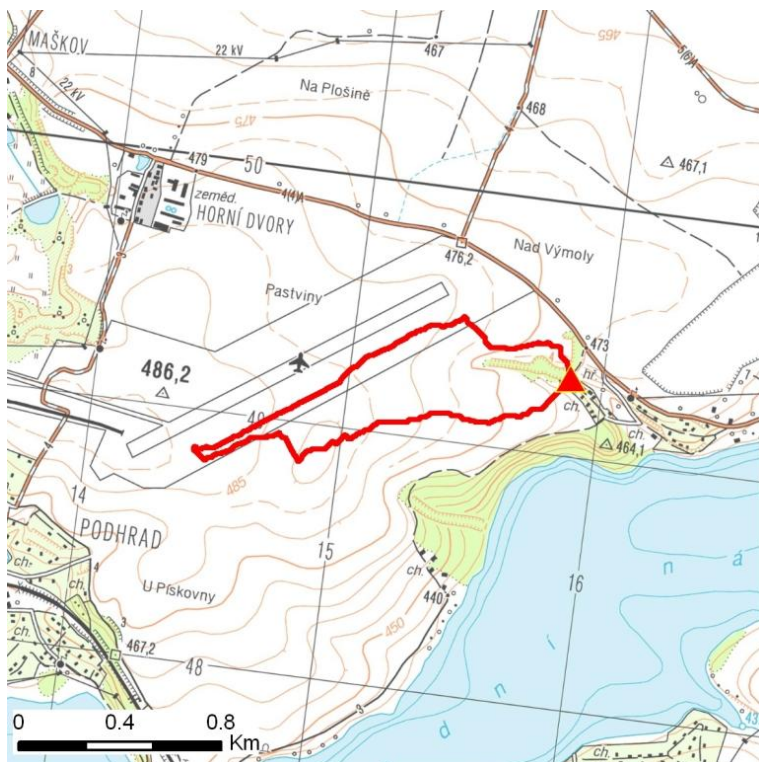
Přehledná mapa přispívající plochy

- ▲ kritický bod
- hranice přispívající plochy
