ID plochy: **671657_1**Umístění kritického bodu
(ohrožené katastr. území): **Pěčkovice**

Umístění kritického bodu: Obec: Bochov

Kategorie plochy dle nebezpečí: **C** nízké nebezpečíKategorie plochy dle typu: **NG** Nová dle GIS analýzy - plocha nově identifikovaná v rámci GIS analýzy pro Karlovarský kraj

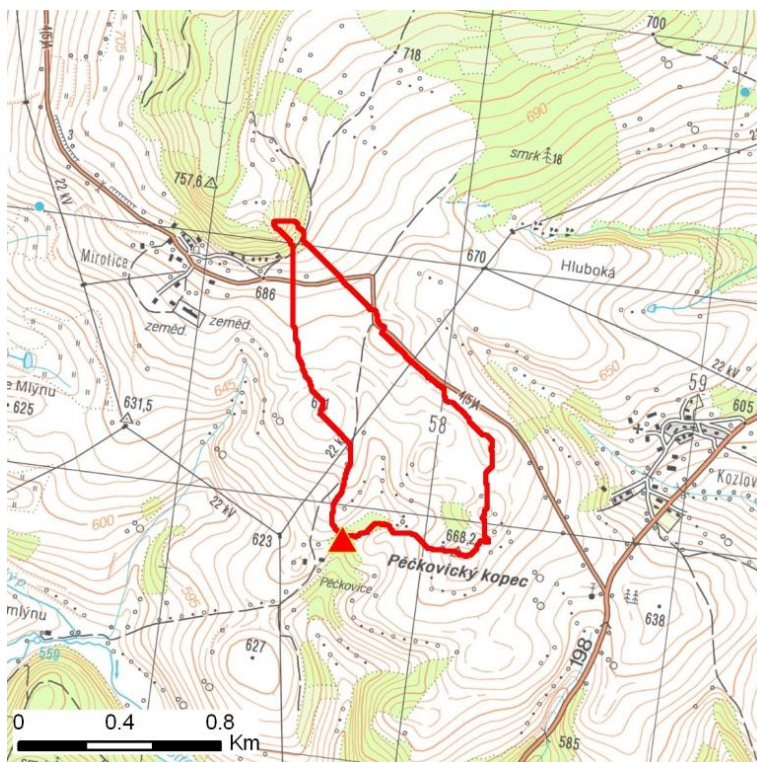
Přehledná mapa přispívající plochy

- ▲ kritický bod
- hranice přispívající plochy
