ID plochy: **688169_1**Umístění kritického bodu
(ohrožené katastr. území): **Opatov u Lubů**Umístění kritického bodu: Obec: **Luby**ORP: **Cheb**

Kategorie plochy dle nebezpečí: **C** *nízké nebezpečí*Kategorie plochy dle typu: **NG** *Nová dle GIS analýzy - plocha nově identifikovaná v rámci gisové analýzy pro Karlovarský kraj*

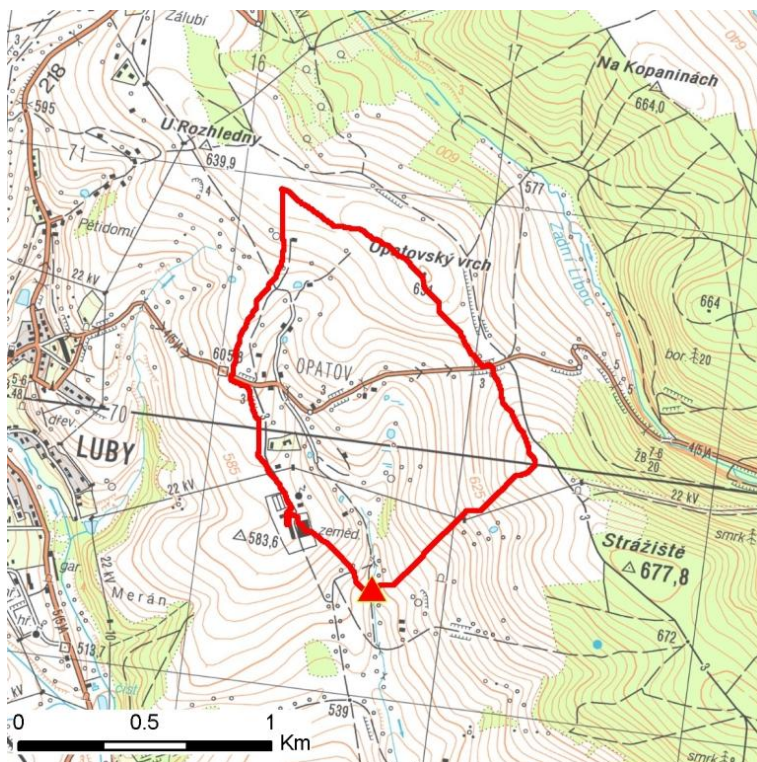
Přehledná mapa přispívající plochy

- ▲ kritický bod
- hranice přispívající plochy
