ID plochy: **734136_1**Umístění kritického bodu
(ohrožené katastr. území): **Přebuz**

Přehledná mapa přispívající plochy

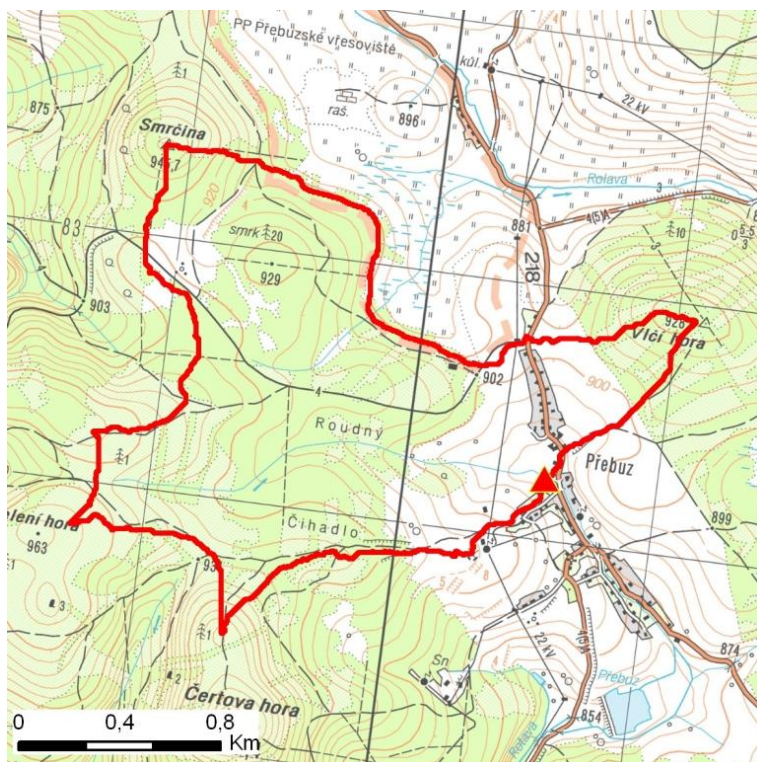
- ▲ kritický bod
- hranice přispívající plochy
