ID plochy: **769495_1**Umístění kritického bodu
(ohrožené katastr. území): **Doubí u Třebeně**

Umístění kritického bodu: Obec: Třebeň ORP: Cheb

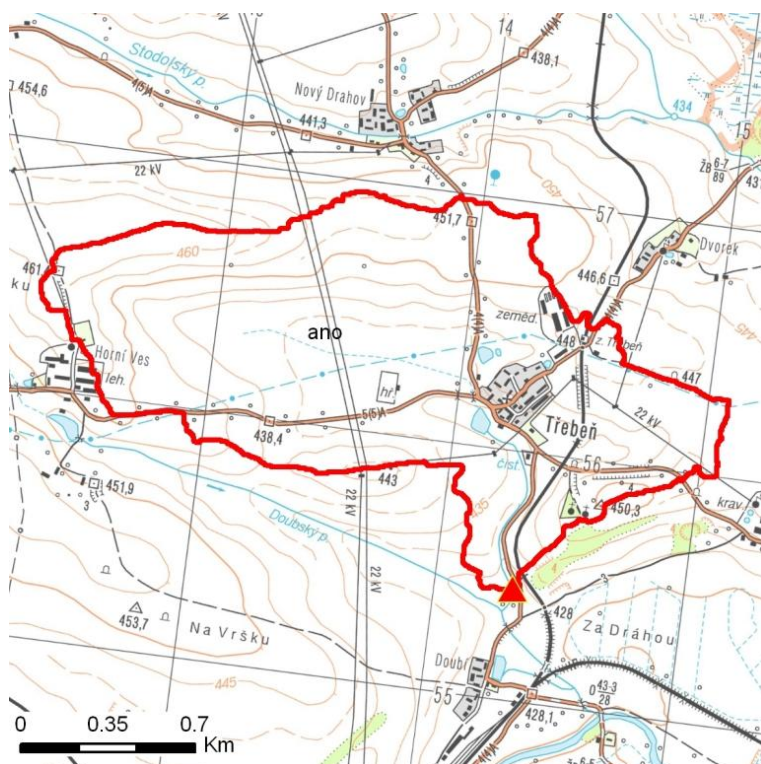
Přehledná mapa přispívající plochy

Při terénním průzkumu bylo zjištěno, že pod kritickým bodem se nenachází žádná zástavba, není zde intravilán. Niva je dostatečně široká pro případný rozliv.
